| 1. DESCRIPCIÓN GENERAL | |
| <b>Objetivo de la Auditoría:</b> | Verificar la ejecución de los contratos de infraestructura seleccionados en la muestra, para el fortalecimiento de la infraestructura física de los establecimientos de reclusión del orden nacional a cargo del INPEC. |

### 2.1 ESTABLECIMIENTO PENITENCIARIO DE MEDIANA SEGURIDAD Y CARCELARIO – EPMSC LETICIA

#### 2.1.1. Contrato de obra No. 178 de 2017 - Infraestructura

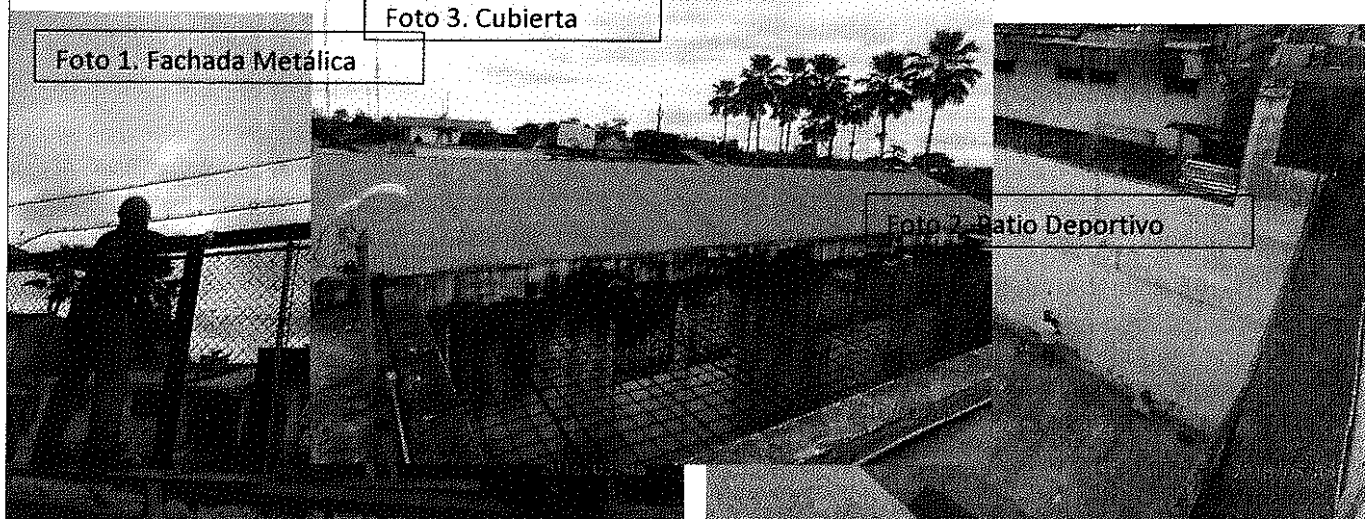
Dentro de los frentes que se encontraban interviniendo se encontró la construcción de la fachada metálica de la entrada principal del establecimiento (Foto 1), la pintura del patio deportivo (Foto 2), placa que ya había sido adecuada y la estructura de las cubiertas inclinadas (Foto 3). Debido a la época de invierno en Leticia, las obras en la cubierta y retiro del manto se encontraban afectadas. El mayor atraso se encuentra concentrado en la demora de las intervenciones de la red eléctrica, toda vez que no han iniciado.

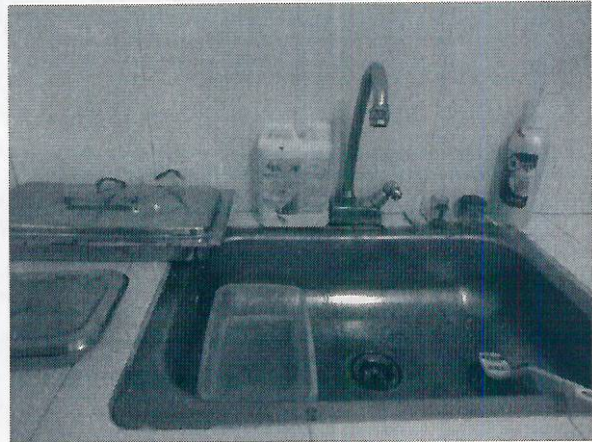
- El consultorio odontológico cuenta con piso de media caña, unidad sanitaria y lavamanos, mesón de trabajo que incluye poceta para el lavado de instrumental, el cual se ha empezado a corroer debido a los líquidos utilizados en el proceso de limpieza y desinfección, tal como se ve en el registro fotográfico.

La profesional en Odontología contratada por el CONSORCIO, manifestó que hay un equipo de esterilización el cual no han podido instalar debido a que llegó sin los respectivos manuales. El mismo permanece en la Oficina del Director del ERON y se encontraban a la espera del respectivo manual, ya que no lo habían recibido en el almacén ni tampoco cargado en el inventario de equipos biomédicos, situación que se confirmó con los documentos aportados por el almacén del INPEC.
