**INFORME DE AUDITORÍA DE CUMPLIMIENTO A LA ACCESIBILIDAD EN INFRAESTRUCTURA DE  
ACUERDO A LA NORMA TÉCNICA NTC 6047**

| <b>Objetivo de la Auditoria:</b> | Verificar el cumplimiento de la Norma Técnica NTC 6047 en la Unidad de Servicios Penitenciarios y Carcelarios USPEC, con relación a la accesibilidad al medio físico y espacios de servicio al ciudadano. |
| <b>Alcance de la Auditoria:</b> | Se desarrollara auditoria interna de Cumplimiento a la Accesibilidad en Infraestructura de acuerdo a la norma Técnica NTC 6047 en las instalaciones donde opera la Unidad de Servicios Penitenciarios y Carcelarios USPEC, Av. Calle 26 # 69 - 76, Edificio Elemento Torre 4 elemento Agua, Pisos 12, 13 y 14, y Torre 1 Elemento Fuego Piso 2. |
| <b>Fecha de la Auditoria</b> | 15 septiembre de 2022 |

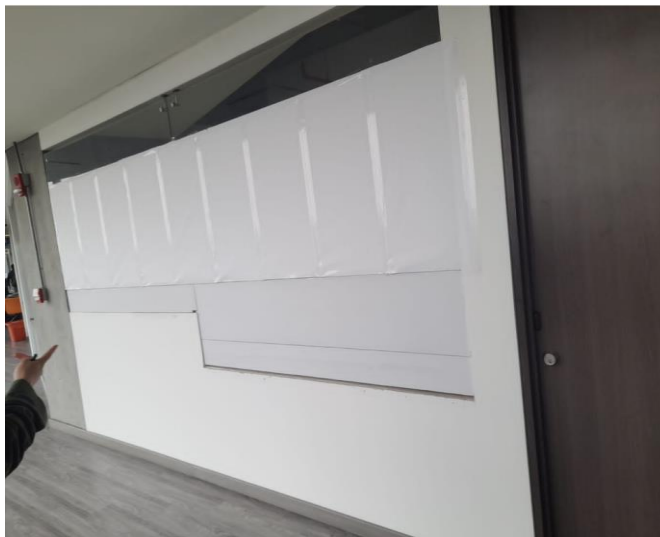
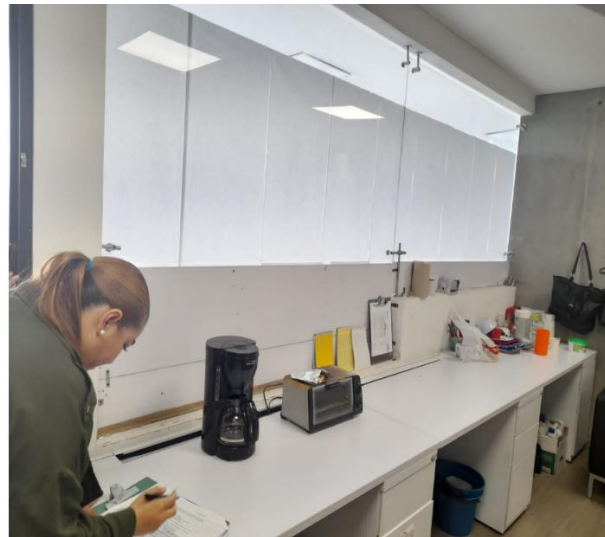
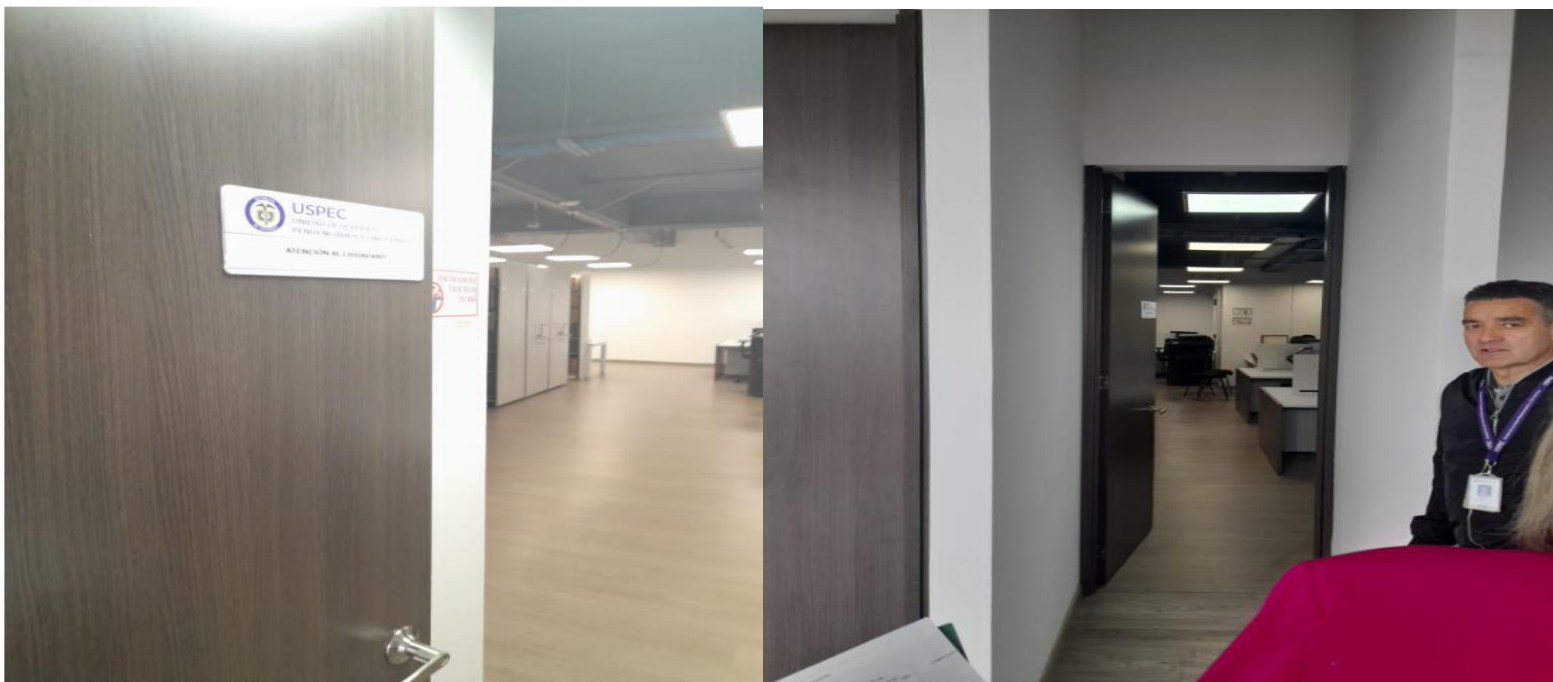
- Uno de los ítems que presenta mayor dificultad, tiene relación con los espacios establecidos para la atención al ciudadano, ya que estos requerirán de una mayor intervención, teniendo en cuenta la importancia que tienen para la entidad. La cual debe centrarse en lograr la satisfacción de los usuarios, a través de una buena comunicación que mejore los servicios prestados, que facilite el desplazamiento al punto de atención y garantice puntos guía y de señalización que permitan la circulación de cualquier tipo de usuario, con o sin discapacidad. Esto nos facilitará el brindar información sobre trámites y servicios de fácil acceso, minimizando las demoras en el momento de llevar a cabo una atención presencial y ayudando al usuario a tener una buena experiencia dentro las instalaciones.

| H13 | - Zonas atención al ciudadano | <ul style="list-style-type: none"><li>- Ausencia de una zona de recepción que facilite la entrada de los ciudadanos al punto de atención</li><li>- Dificultad en el desplazamiento de los visitantes a los puntos de atención</li><li>- No se identifica un espacio para que el ciudadano espere mientras es atendido</li></ul> |

- Todos los tomacorrientes importantes deben tener una indicación en braille
- Se debe facilitar una zona para la recepción de ingreso de los ciudadanos al punto de atención, el cual debe servir como filtro para evitar que las zonas de espera y la atención se congestionen

- Debe proporcionarse una zona para la recepción que sea amplia y que tenga la señalización general del punto de atención
- La sala de espera debe contar con un espacio asignado en el cual los ciudadanos esperen cómodamente y permanezcan sentados o haciendo fila mientras esperan su turno para ser atendidos

- Dentro de la sala de espera debe existir un área libre para personas en condición de discapacidad, en la cual se puedan manipular sillas de ruedas o accesorios para movilidad, al igual que sillas fijas con prioridad para adultos mayores, niños o mujeres embarazadas, personas de talla baja y población vulnerable, en general

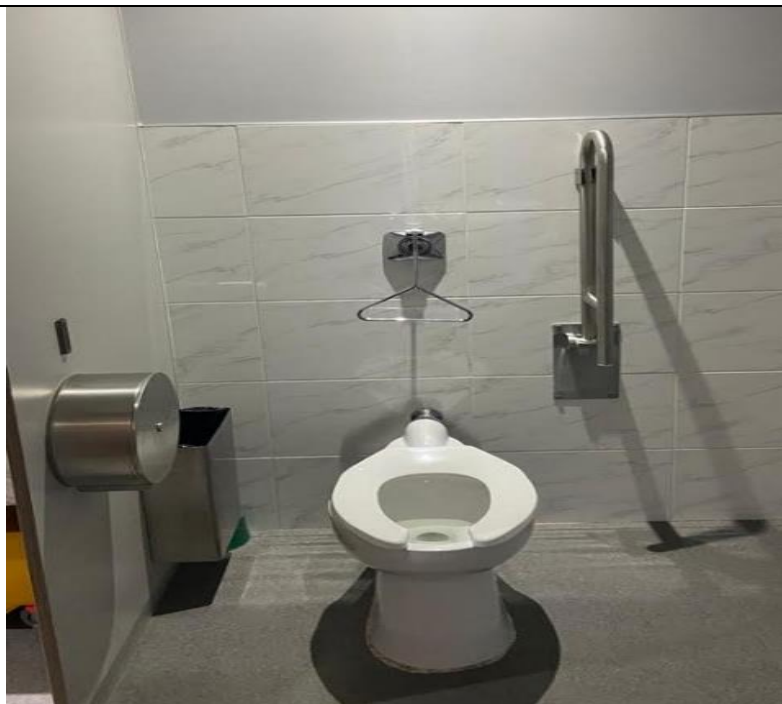
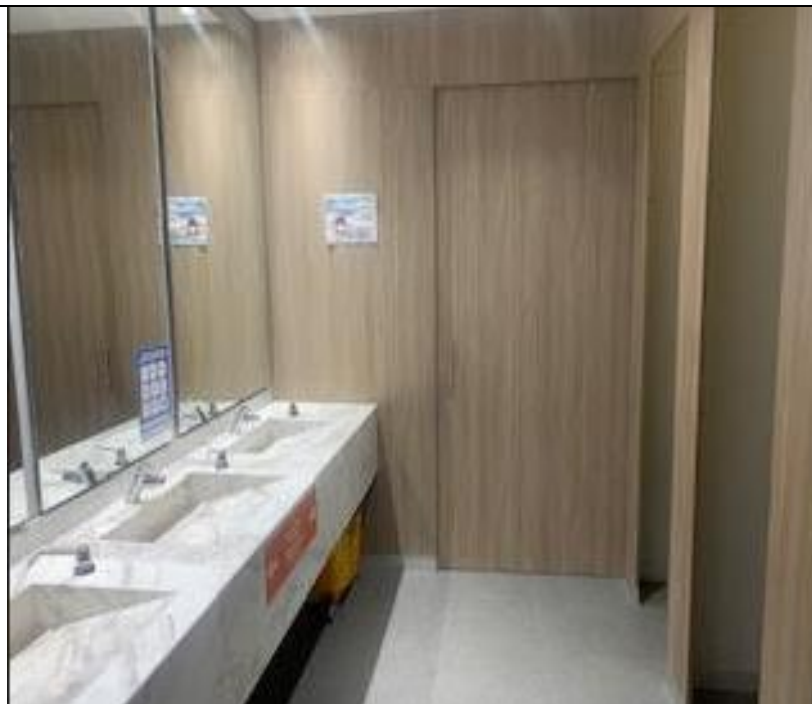
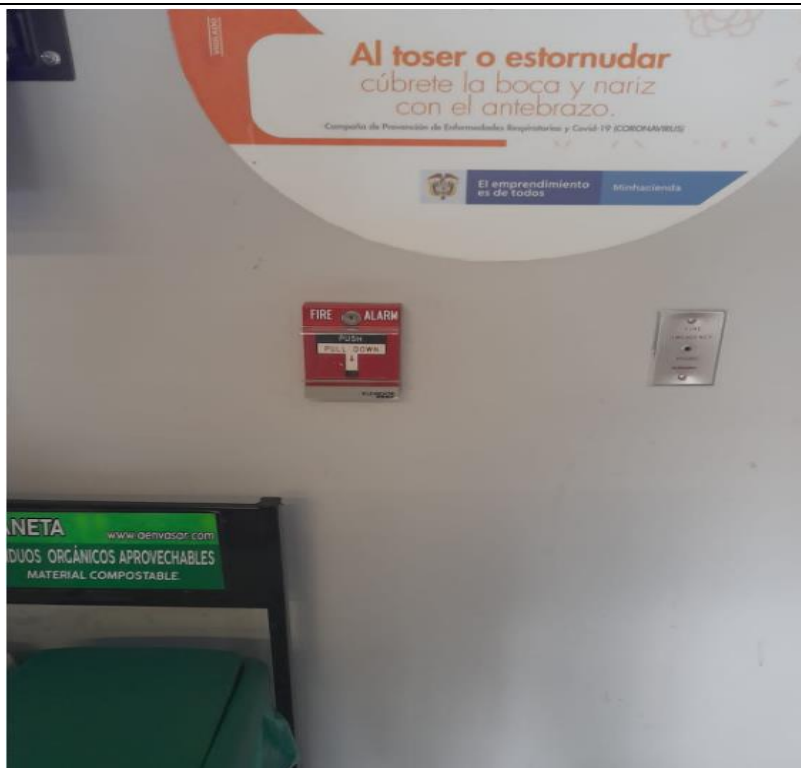
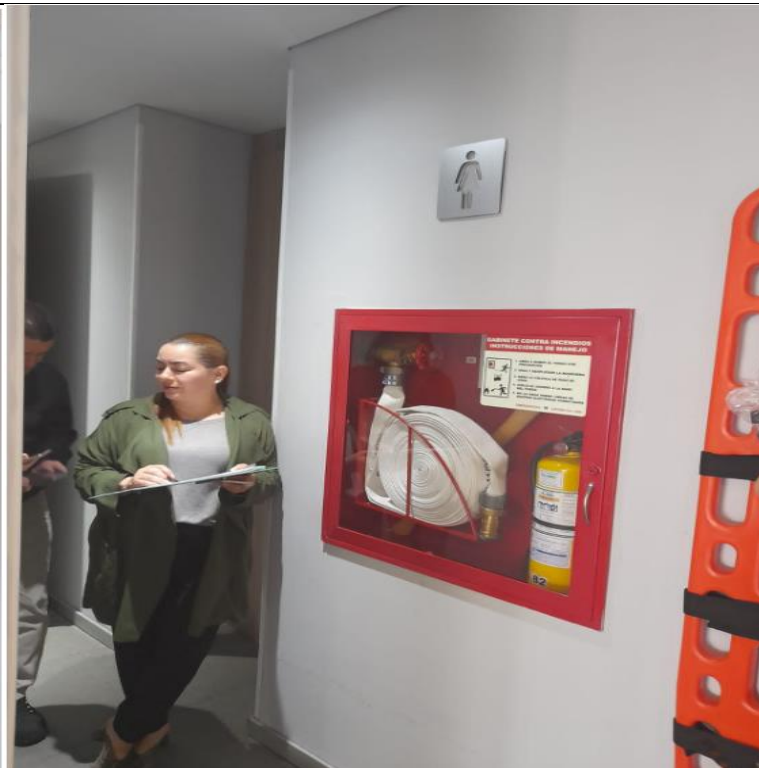
- Otro de los aspectos a mencionar y de gran importancia dentro de la edificación, corresponde a los baños, ya que estos sin lugar a duda son un punto clave para la utilización tanto de trabajadores, visitantes y usuarios con o sin discapacidad, que requieran de su uso durante la permanencia en las instalaciones. Por tal motivo es necesario que además de cumplir con un buen funcionamiento como se estableció en la verificación, también estén provistos de la señalización adecuada para cualquier usuario, alarmas de asistencia en caso de emergencia y acondicionados para su uso por personas con o sin discapacidad.

| No. Hallazgo | Causa | Descripción del hallazgo |
|---|---|---|
| H1 | <ul style="list-style-type: none"><li>- Lavamanos</li><li>- Orinales</li></ul> | <ul style="list-style-type: none"><li>- Los lavamanos no presentan la doble altura, el lavamanos bajo debe corresponder a una altura en su parte superior de 65cm, sin embargo, los existentes presentan una altura de 79cm</li><li>- No hay presencia de termostato para manejo de temperatura</li><li>- Los orinales no presentan doble altura</li></ul> |

| H2 | - Alarma de asistencia | - Las instalaciones sanitarias y los cuartos de baño no cuentan con una alarma de asistencia en caso de emergencia, al igual que no se incluye un control de posicionamiento |
| H3 | - Sanitarios | - La transferencia lateral al sanitario no es posible por ambos lados |
| H4 | - Respaldo de sanitario | - Los sanitarios no presentan respaldar |
| H5 | - Extensión de la barra de apoyo | - La barra de apoyo en sanitario no presenta borde frontal |

- Posibilidad para incorporar en los baños lavamanos de doble altura (Inclusión para discapacitados), ya que el lavamanos más bajo está por encima de los 65cm es decir en 79cm
- Incorporar en los baños orinales a doble altura
- Incorporar en las instalaciones sanitarias y cuartos de baño una alarma de asistencia en caso de emergencia, incluido un control de reposicionamiento

- Revisar qué posibilidad existe de hacer una transferencia lateral por ambos lados a los sanitarios, ya que los establecidos para discapacitados solo tiene una

- Revisión del respaldo en los sanitarios, no son verificables
- La barra de agarre y apoyo abatible no se extiende a una distancia entre 10cm y 25cm, con el borde frontal del asiento del sanitario

- La barra de agarre fija, no se extiende a una distancia mínima de 15cm hasta el borde frontal del asiento del sanitario
- La señalización debe contener sistema braille

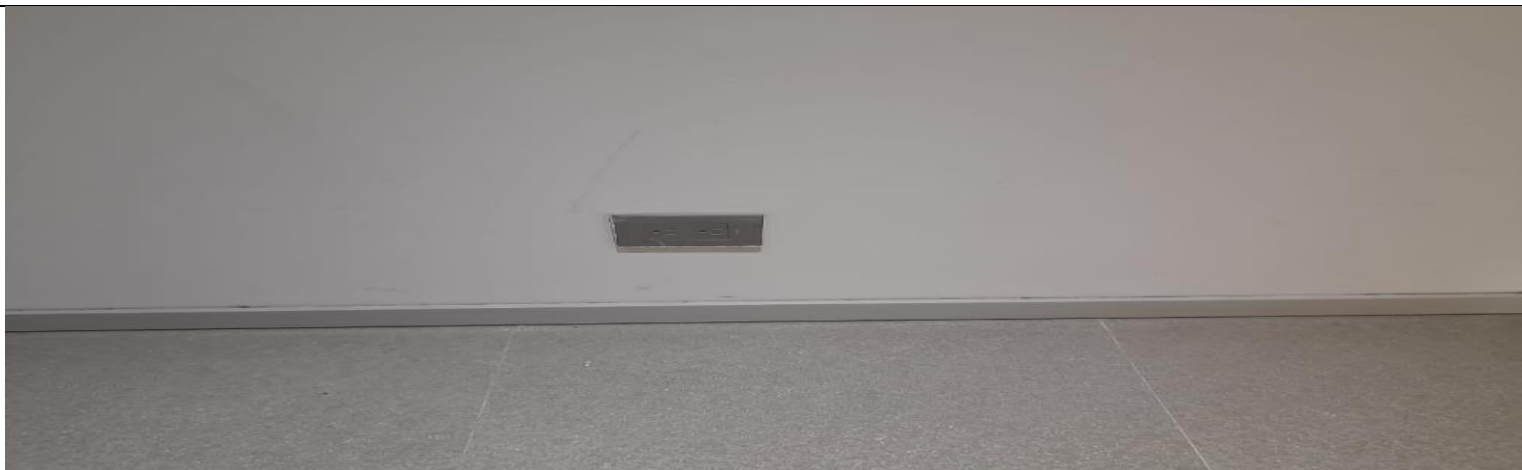
- De igual manera se observa que los tomacorrientes, así como los elementos de seguridad tales como extintores, requieren de señalización tanto para personas con o sin discapacidad.

| H10 | - Extintor para incendios | <ul style="list-style-type: none"><li>- El peso máximo de los extintores no corresponde a 5 Kg o 6 litros</li><li>- Los controles importantes no presentan información en señales táctiles y braille</li></ul> |

- Debe brindarse información visual para personas con discapacidad auditiva
- Revisar y cambiar si es necesario los extintores para incendios, que estén cerca a interruptores y tomacorrientes verificando que se encuentren con un peso máximo de 5kg o 6 litros

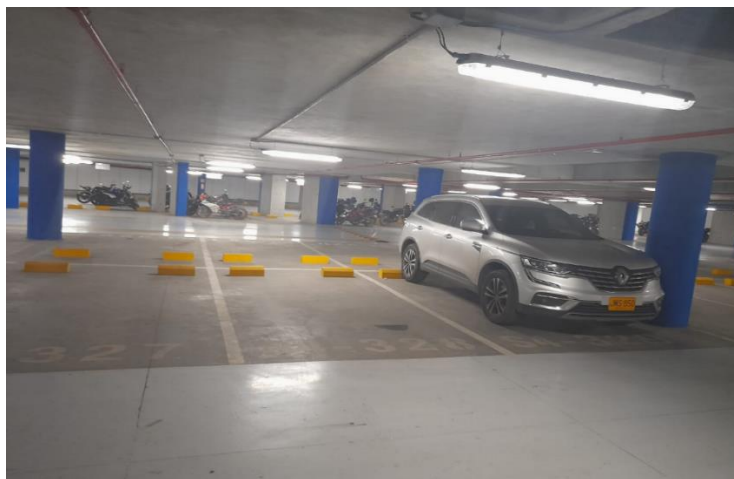
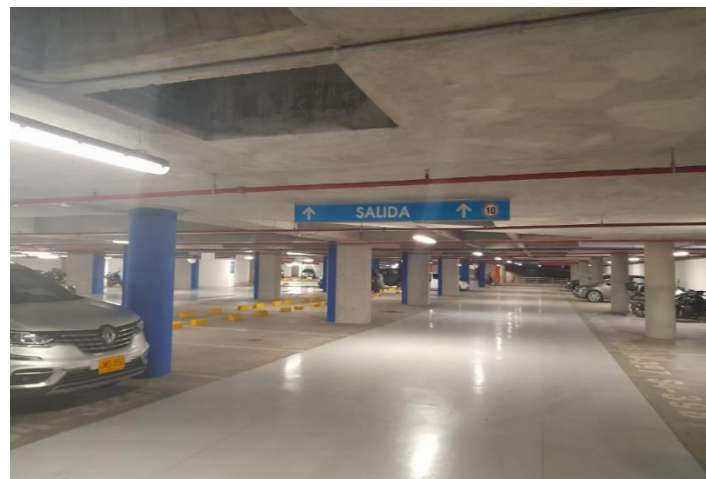
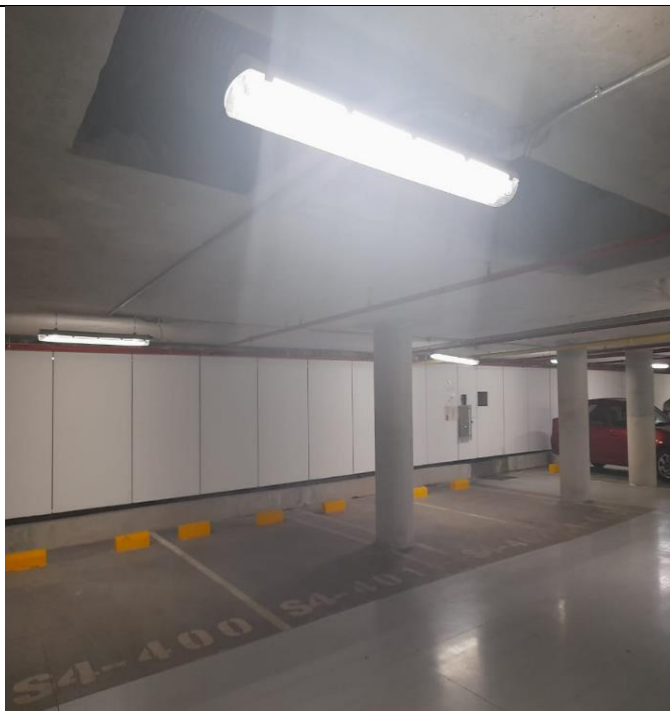
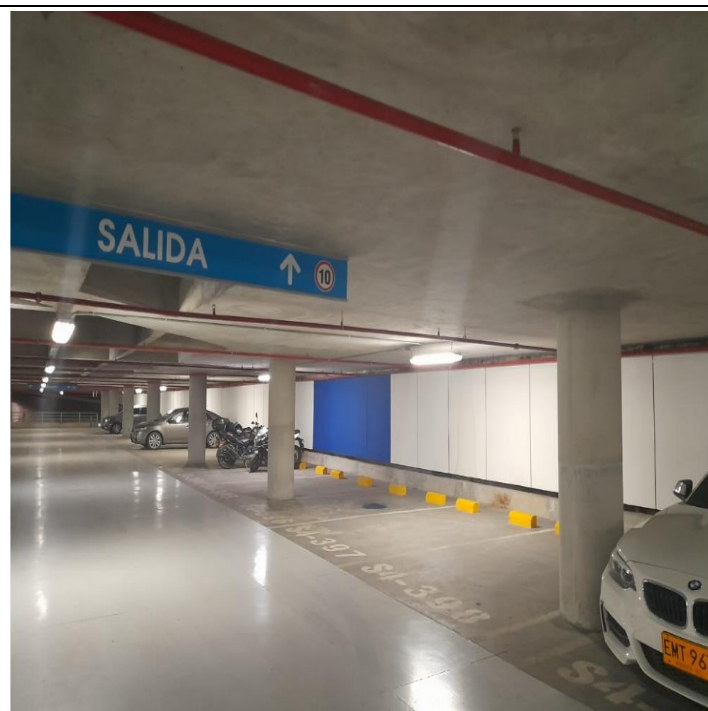
- Es importante que en las zonas de parqueo se tenga en cuenta la señalización de parqueaderos establecidos para el uso de la entidad.

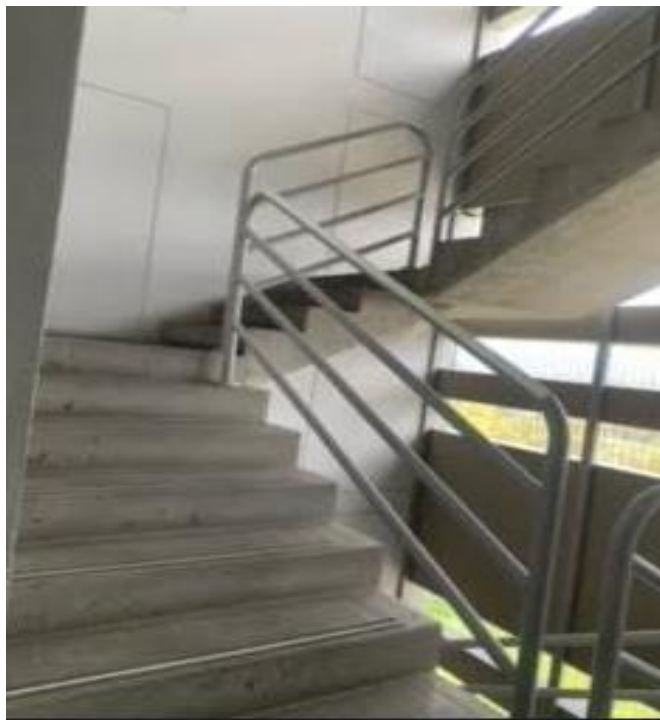
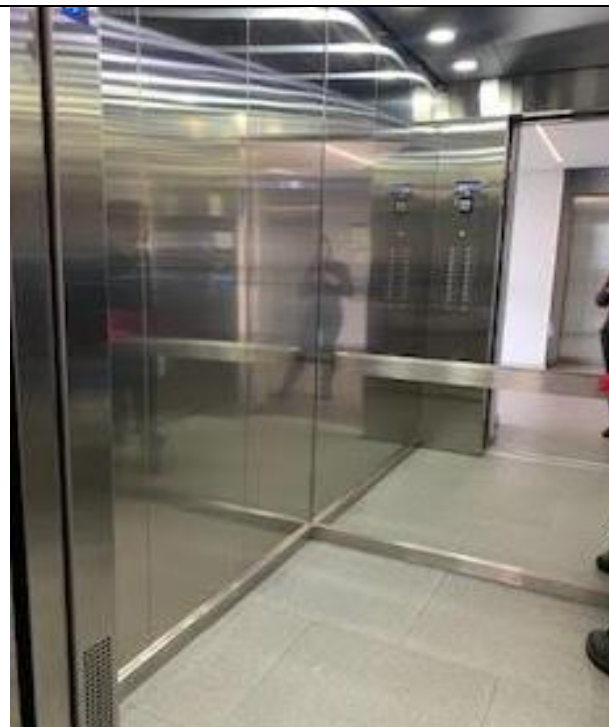
- El desplazamiento al piso 12, 13 y 14 del Edificio No. 4 Elemento Agua, y el ascenso del edificio 2 Elemento Fuego, a las instalaciones del piso 2 se puede realizar por medio de Ascensores, los cuales cuentan con pasamanos en el fondo del ascensor, mas no en los laterales. Así mismo se cuenta con escaleras con baranda de seguridad, que no cuenta con pasamanos del lado lateral de la pared. La edificación no cuenta con Ramblas de ascenso.

| H12 | - Asesores | - Se requiere de un pasamanos fijo en sentido horizontal al mismo lado del panel de operación de la cabina |
