| 1. DESCRIPCIÓN GENERAL | |
| <b>Objetivo de la Auditoria:</b> | Verificar la ejecución de los contratos de infraestructura seleccionados en la muestra, para el fortalecimiento de la infraestructura física de los establecimientos de reclusión del orden nacional a cargo del INPEC. |

#### 2.1 Contrato 218 de 2013 - Infraestructura

## 2.2 ESTABLECIMIENTO CARCELARIO DE BUGA

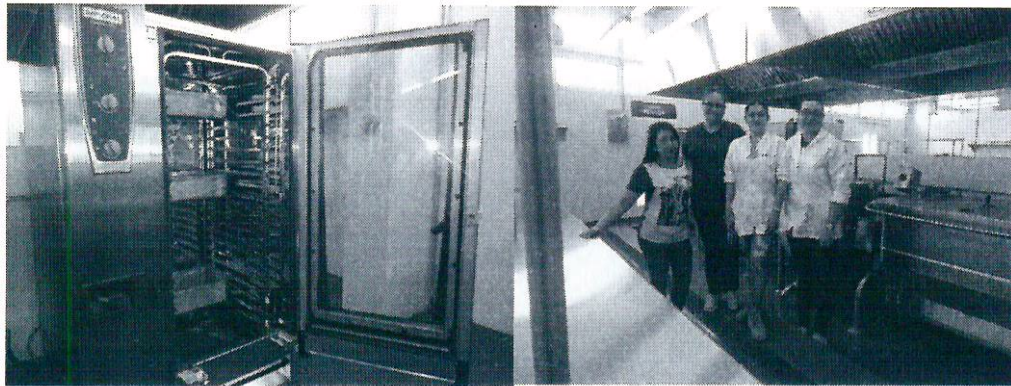
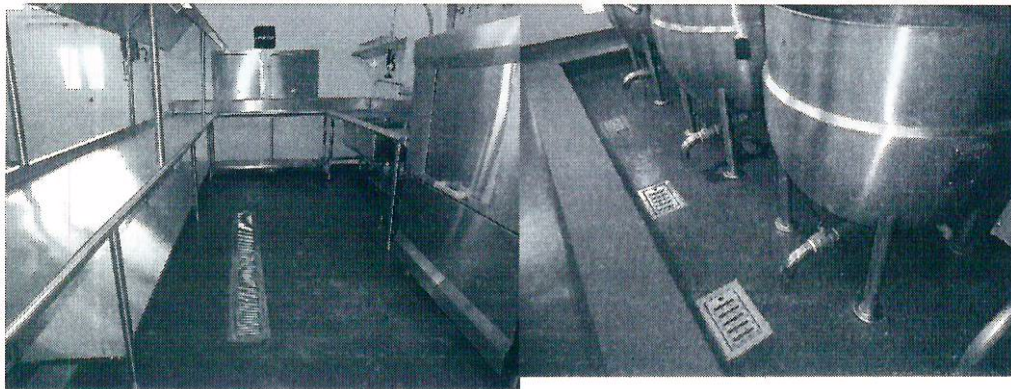
Cocina

Revisando el área del rancho se encuentra dotada aunque que por funcionalidad las marmitas podrían haber sido giratorias permitiendo fácil manipulación y lavado.

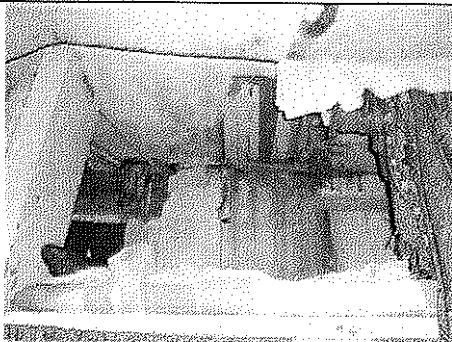
Realizando el recorrido por el establecimiento se pudo observar que no se ha iniciado la ejecución de la obra y que dentro de la priorización no se tuvo en cuenta el mantenimiento y adecuación de la red eléctrica del alojamiento de Rancheros, la red eléctrica se encuentra descubierta incumpléndose con el objetivo norma RTIE "El objeto fundamental de este reglamento es establecer las medidas tendientes a garantizar la seguridad de las personas, de la vida tanto animal como vegetal y la preservación del medio ambiente; previniendo, minimizando o eliminando los riesgos de origen eléctrico. Sin perjuicio del cumplimiento de las reglamentaciones civiles, mecánicas y fabricación de equipos". Presentándose riesgo inminente o peligro inminente para la salud o la vida de los internos, adicional a eso en esta área presenta problemas de humedad y filtración de agua lo que puede conllevar a un corto circuito.

Teniendo en cuenta lo anterior la oficina Asesora de Control Interno recomienda a la Dirección de infraestructura canalizar la red eléctrica y solucionar el problema de filtración de agua del alojamiento de Rancheros.

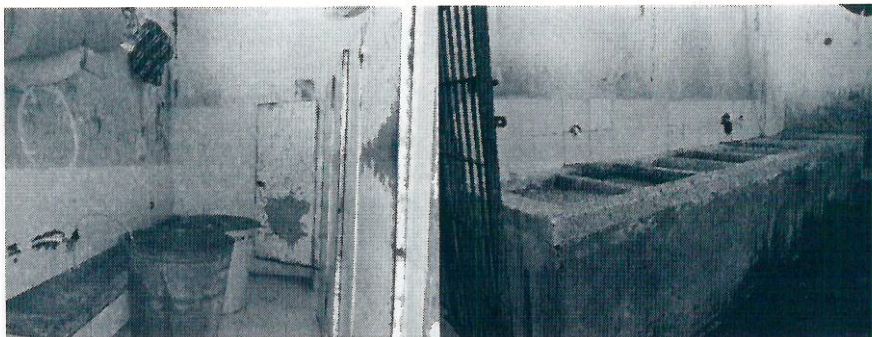
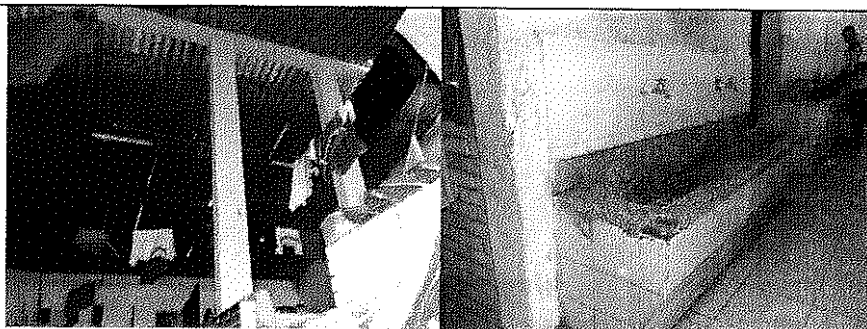
#### Mantenimiento de cubierta de pabellones 1,2,3

Construcción de cubierta protectora del enchape, instalación de tuberías de agua potable para duchas de baños externos, regatas y mejoramiento de muros

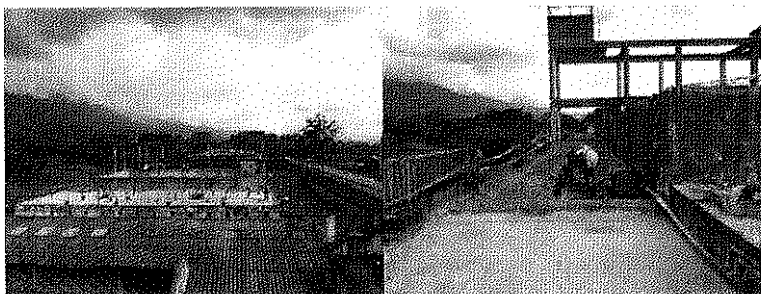
### REGISTRO FOTOGRAFICO

Conforme a lo anterior se procede a realizarse el recorrido, para inspeccionar cómo va el avance de obra y se puede evidenciar que se está interviniendo el patio No 5, mediante la demolición del alistado existente y la instalación de malla de gallinero con el fin de darle mayor adherencia al alistado impermeabilizado que va sobre la placa, se está interviniendo las baterías sanitarias, muros, impermeabilizados en muros.
