# UNIDAD DE SERVICIOS PENITENCIARIOS Y CARCELARIOS - USPEC

**AUDITORIA PROCESO DE GESTIÓN DE SUMINISTRO DE BIENES Y PRESTACIÓN DE SERVICIOS -  
SERVICIO DE ALIMENTACIÓN – CPAMS VALLEDUPAR**

BOGOTÁ D.C., DICIEMBRE 2022

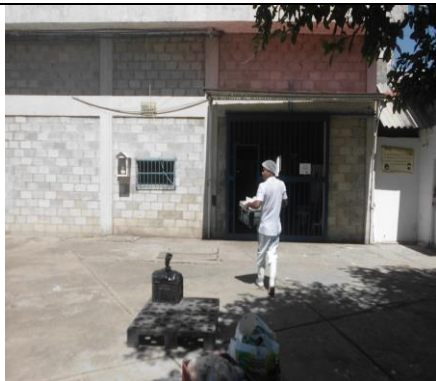
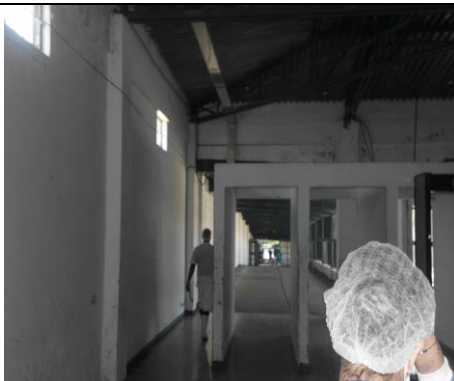
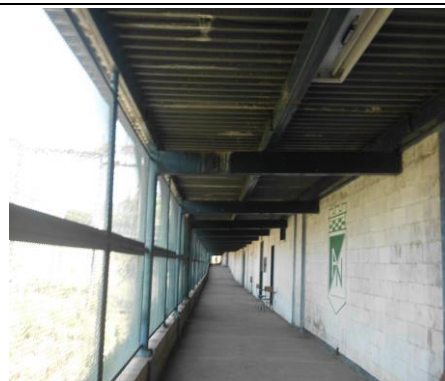
En primera instancia se realizó inspección ocular al rancho al cual se accede pasando por 3 filtros de seguridad, como se puede apreciar en el siguiente registro fotográfico:

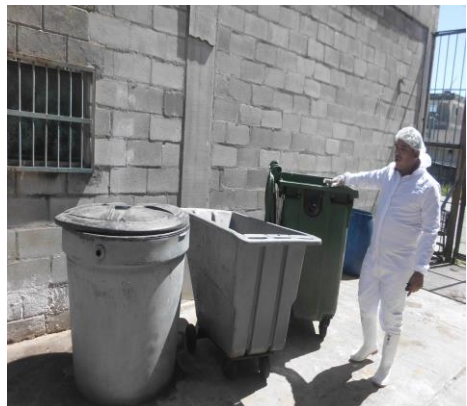
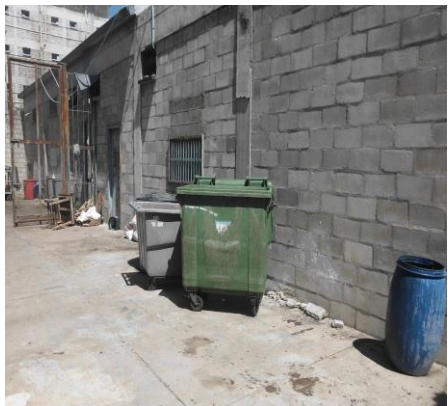
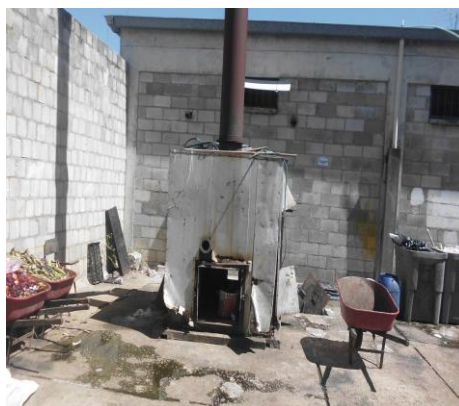
A la entrada del rancho se puede apreciar un acceso que da al sitio donde se encuentra la caldera y la maquina pelapapas, también se aprecia los contenedores en donde se almacena los residuos sólidos y desechos orgánicos, además de un horno antiguo que no presta ningún tipo de servicio, y que por el contrario si ocupa un espacio importante que podría ser adecuado y utilizado de mejor manera.

Contenedores de residuos sólidos, orgánicos y horno para ser dado de baja

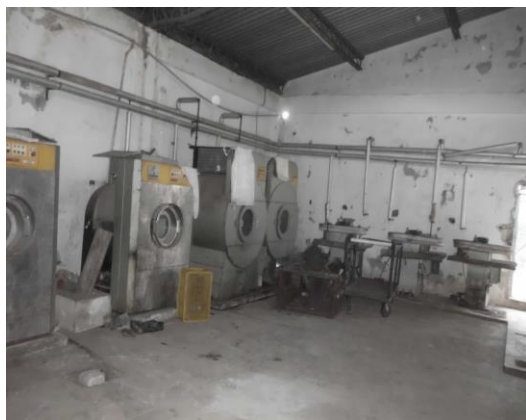
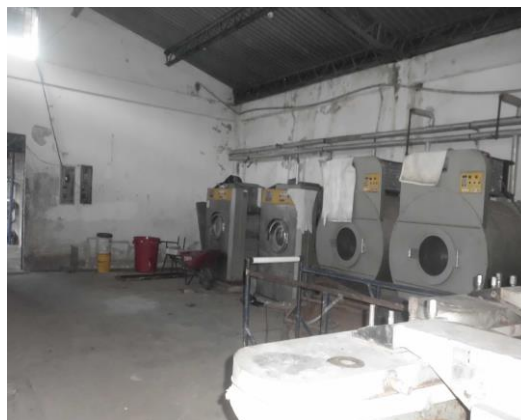
En recorrido realizado se evidencia antes de ingresar al Rancho, lado lateral derecho, se identifica un espacio amplio donde se encuentran 4 lavadoras industriales las cuales ya no prestan ningún servicio pues se encuentran totalmente deterioradas y en desuso, como se puede ver en las fotos que se muestran a continuación:

Los anteriores equipos de manera pronta deberán ser removidos de este lugar (dar de baja) y considerar la posibilidad de adecuar este sitio para ampliar los espacios del rancho, así optimizar el lugar para bien del establecimiento penitenciario y de la población privada de la libertad que allí se encuentra reclusa.

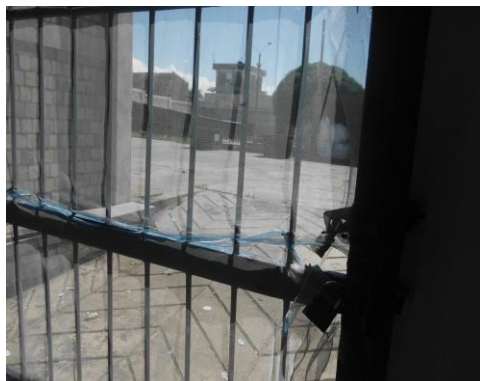
La estructura del rancho en cuanto a espacio físico, permite el flujo de materias primas desde su ingreso por el embarcadero a las bodegas, pasando por la selección, pesaje, preparación y servido de los alimentos. Es oportuno señalar que la entrada de las materias primas al rancho tiene su acceso por un lugar diferente al que se tiene habilitado para la salida de los alimentos ya preparados para ser distribuidos a los ppl del Establecimiento Penitenciario y Carcelario de Alta y Mediana Seguridad (CPAMS de Valledupar), lo cual garantiza la baja posibilidad de generarse focos de insalubridad y contaminación cruzada.

Zona de descargue de materias primas

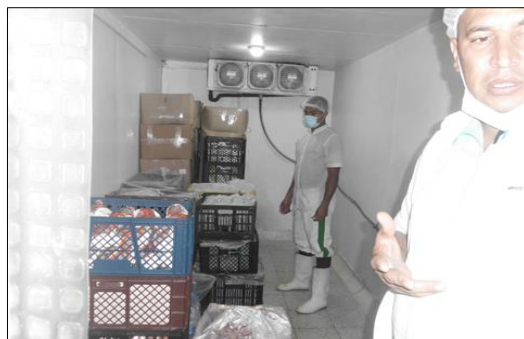
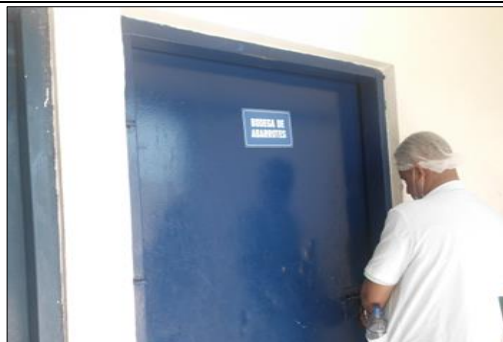
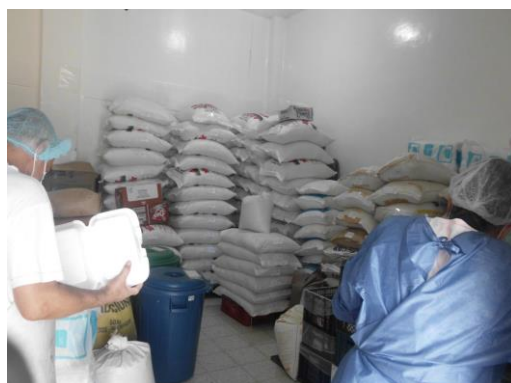
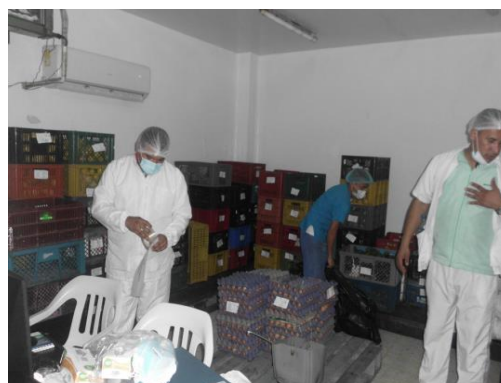
El rancho cuenta con espacios amplios y ventilados debidamente marcados y tiene cuartos y/o bodegas para almacenaje de las diferentes materias primas como abarrotes, frutas, verduras, carnes, pollo, huevos, pan entre otros alimentos, con seguridad en donde únicamente del operador tiene acceso. Dentro de los espacios con los que cuenta están:

Cuartos de almacenamiento o bodegaje de materias primas (congelación, abarrotes, huevos y Fruver).

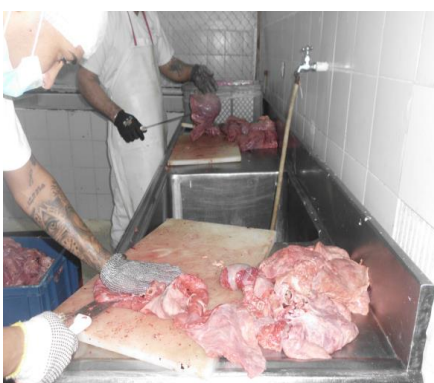
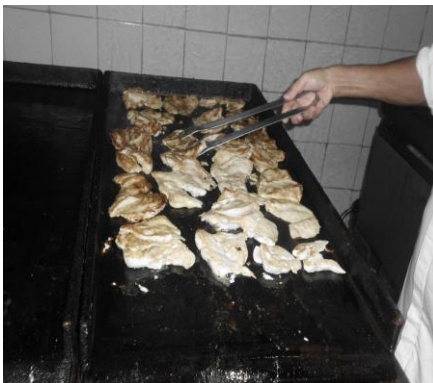
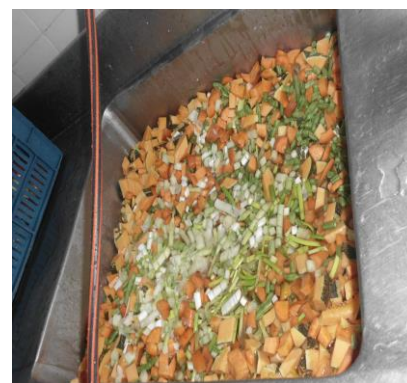
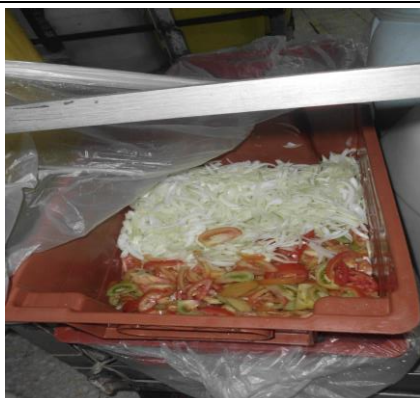
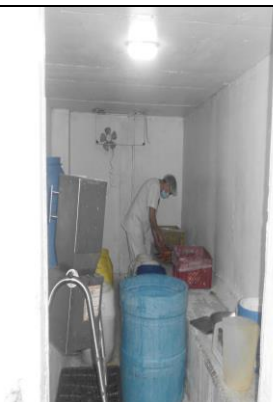
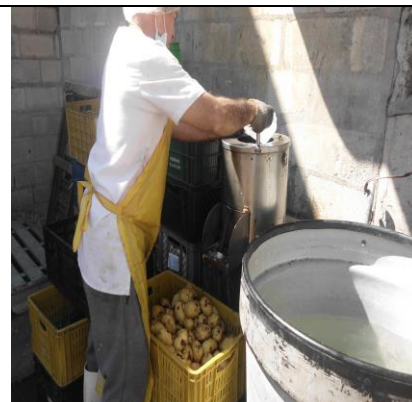
Se identificó la existencia de una secuencia lógica de los procesos previos a la preparación de alimentos al interior del rancho, pues se visualizó un efectivo procedimiento para la selección y alistamiento de productos a ser preparados, como la proteína, las verduras, las futas y el lavado de tubérculos, situación que controla el riesgo de reprocesos y contaminación cruzada, en razón a que se llevan a cabo de forma separada y con la debida antelación para ir incorporándolos al proceso de cocción o preparación según corresponda, como se pudo evidenciar en la preparación de la proteína, la ensalada el jugo y los tubérculos.

Alistamiento de proteína, ensalada, jugo y tubérculos

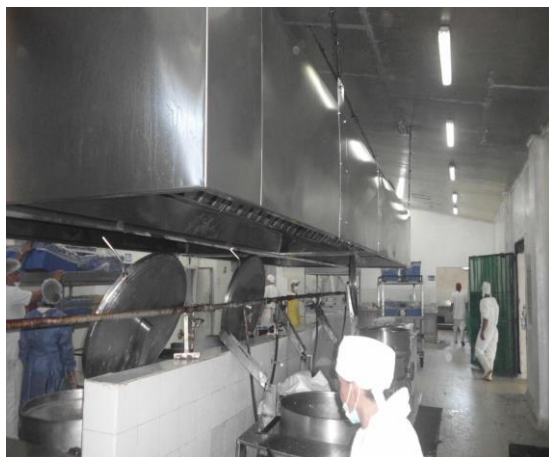
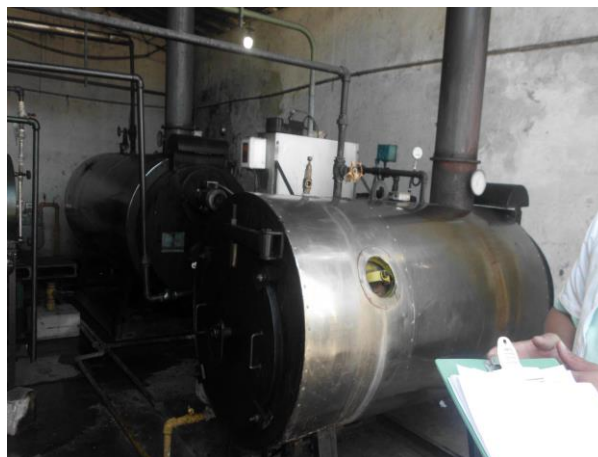
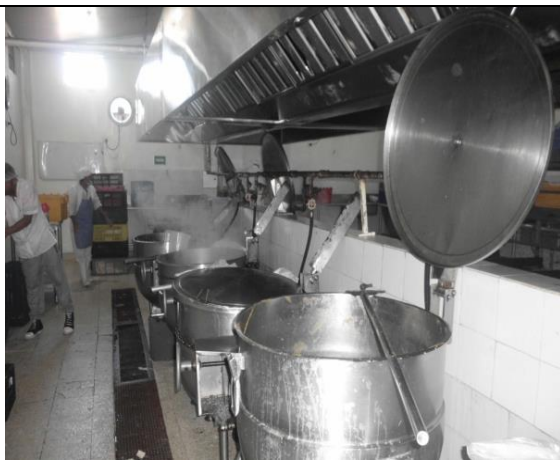
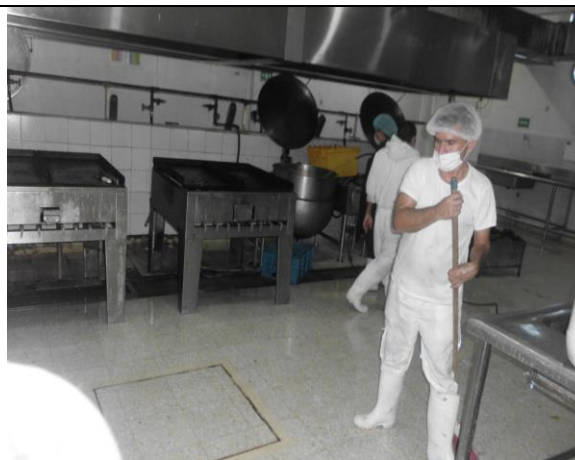
- ✓ En la sección de cocción de alimentación caliente se identificó el no funcionamiento de un ventilador extractor.

Techos de la cocina, calderas e instalaciones donde se ubican las marmits

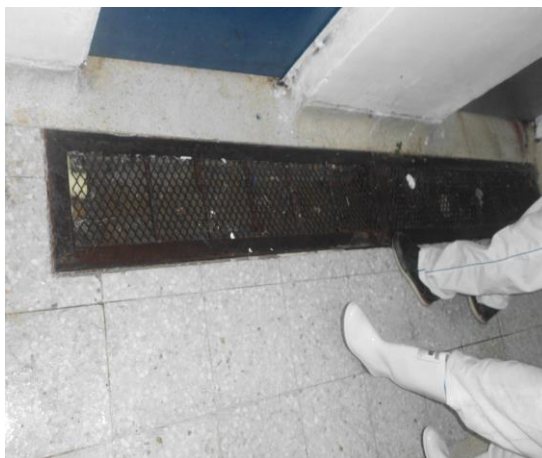
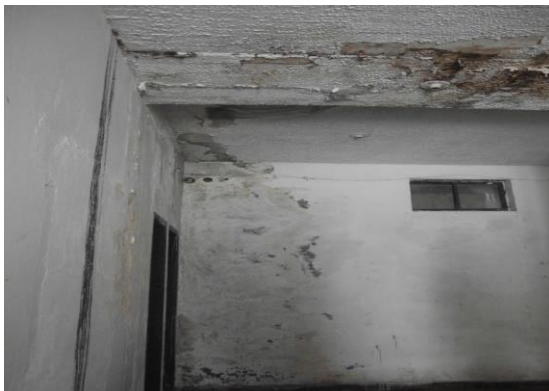
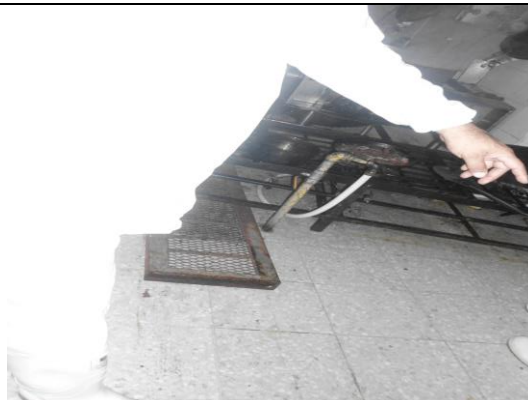
- ✓ Los pisos del rancho se encuentran enchapados con baldosas de tráfico pesado, sin embargo, en el área de marmitas, frituras y asaduras se identificó la existencia de piso deteriorado y con corrosión y oxidación de las rejillas donde se recogen las aguas de las hervidoras y de lavado de pisos y utensilios, adicionalmente las paredes en algunos sectores del rancho presentan un alto grado de deterioro y humedad.

Ventanas, pisos, paredes y rejillas con cierto grado de deterioro en diversas partes del rancho

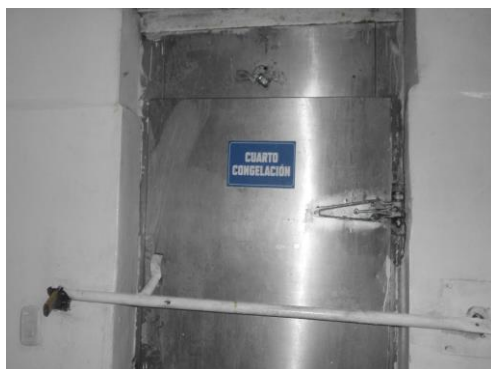
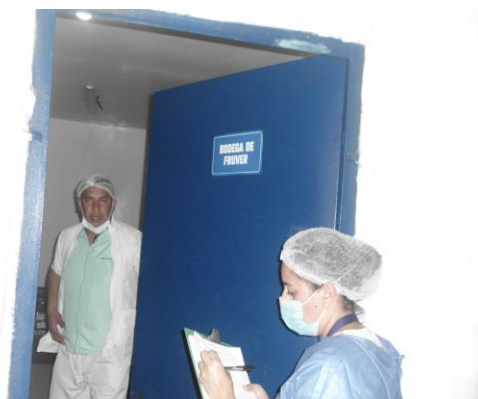
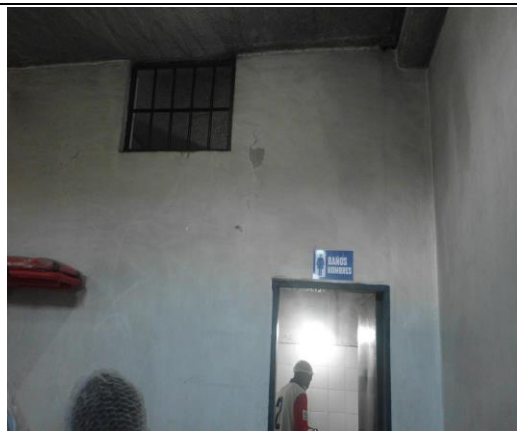
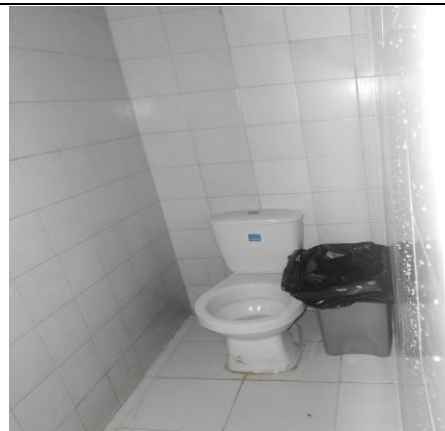
- ✓ Las puertas del servicio de alimentación son metálicas (acero inoxidable y lámina), a pesar de ello algunas ya se encuentran oxidadas, pandeadas y corroídas situación a tener en cuenta para llevar a cabo el mantenimiento o reemplazo de dichas puertas, adicionalmente existen algunos espacios considerables entre el piso y puertas, sin burletes/guardapolvo lo que puede permitir el ingreso de plagas que atenten contra la salubridad de la comida que se prepara en el rancho.

- ✓ El personal manipulador de alimentos (ppl) tiene a su servicio baños y vestier en el alojamiento que se encuentra ubicado en el segundo piso del rancho. En el rancho se ubican tan solo un baño para hombres y que también lo utilizan las mujeres, baño que de acuerdo a lo normatividad sanitaria no cumple con todas las condiciones para su normal funcionamiento y no se cuenta con espacio para vestier y locker, dicho baño es utilizado por el personal externo contratado por el Operador, personal asociado al servicio de alimentación.

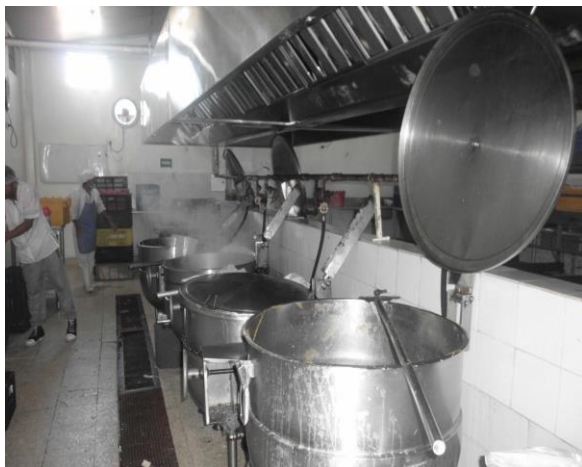
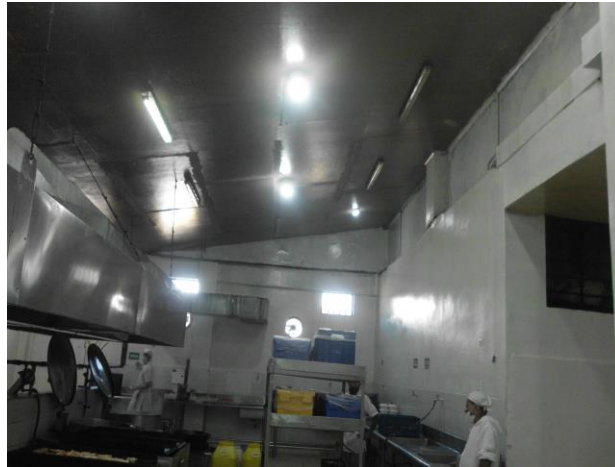
- ✓ El rancho está dotado de buenas condiciones de iluminación tanto natural como artificial (eléctrica), facilitando así la adecuada realización de las diferentes actividades relacionadas con el alistamiento, lavado, cocción, preparación y servido de los alimentos a los PPL, en la cocina se identifica la existencia de los 2 tipos de luz antes citados, es decir la natural y la artificial (eléctrica), como se puede apreciar en el siguiente registro fotográfico.

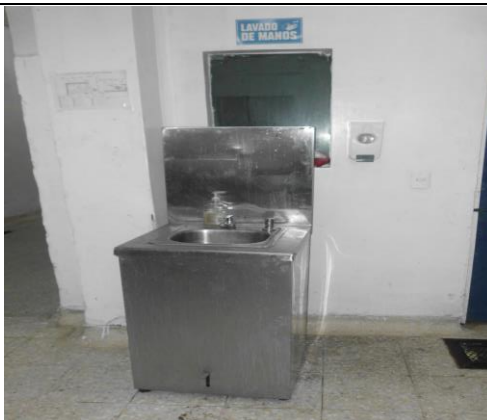
Como complemento al servicio de alimentación al establecimiento penitenciario, en el área de producción se cuenta con un lavamanos el cual se acciona mecánicamente y es utilizado por el personal, para el día 30 de noviembre este se encontraba en mantenimiento.

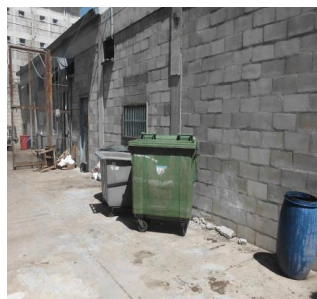
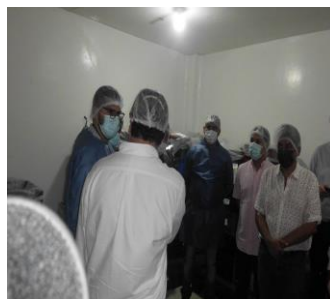
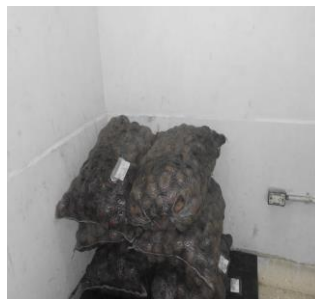
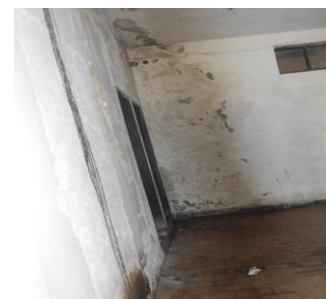
- ✓ El estado de las paredes en su gran mayoría es bueno, sin embargo, algunas de las citadas paredes al parecer no son objeto de limpieza y lavado periódico, situación que se puede ver principalmente en los cuartos donde se almacena las verduras y tubérculos como la papa.

Zona de depósito de residuos sólidos, iluminación baja en un cuarto fruver (Oficina Administrativa), cuarto de tubérculos y otros espacios con paredes deterioradas

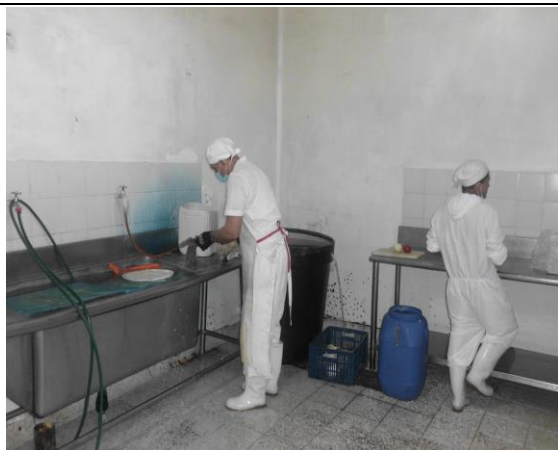
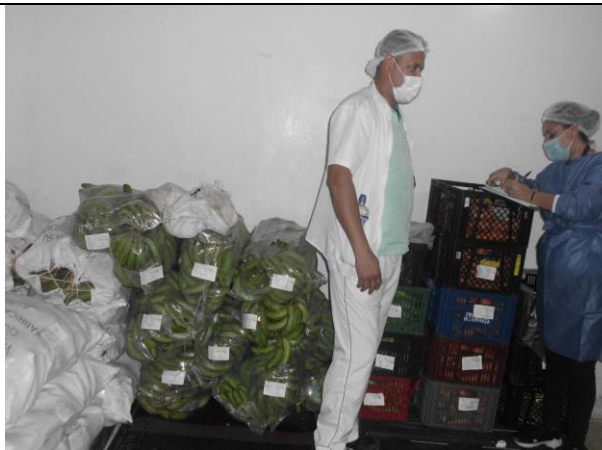
- ✓ Las instalaciones sanitarias, en general se encontraron en buen funcionamiento y en adecuadas condiciones higiénico sanitarias, situación que no se pudo evidenciar en el baño del rancho, el cual no contaba con toda su dotación de elementos de higiene personal y buen aspecto, lo cual redundaba en comodidad del personal que lo utiliza.
- ✓ En relación con el espacio donde se almacenan los elementos de limpieza y desinfección este cuenta con ventilación, tienen su correspondiente señalización y su respectiva seguridad.

Instalaciones sanitarias (desagües y rejillas) en funcionamiento, los depósitos de alimento sobre estibas, organizados y rotulados

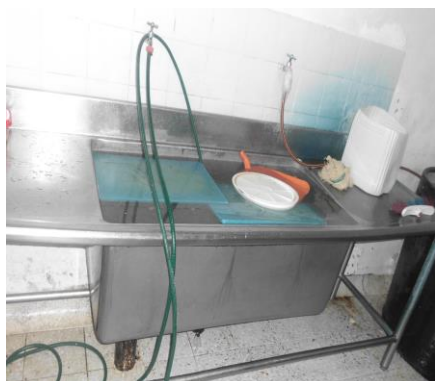
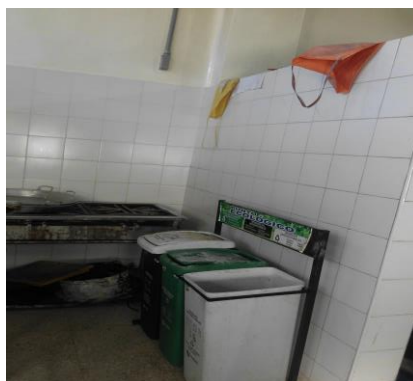
- ✓ Al interior del rancho se cuenta con espacio exclusivo para la limpieza y lavado de utensilios y menaje, también se cuenta con canecas internas para el almacenaje temporal de residuos sólidos generados en el proceso de alimentación, para su posterior disposición en el shut externo, donde se almacenan para que sean recogidos por la empresa prestadora del servicios de aseo en el Complejo Penitenciario y por las organizaciones recicladoras habilitadas y autorizadas para hacerlo.

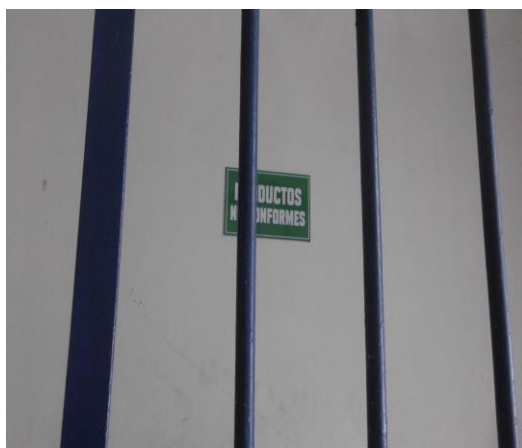
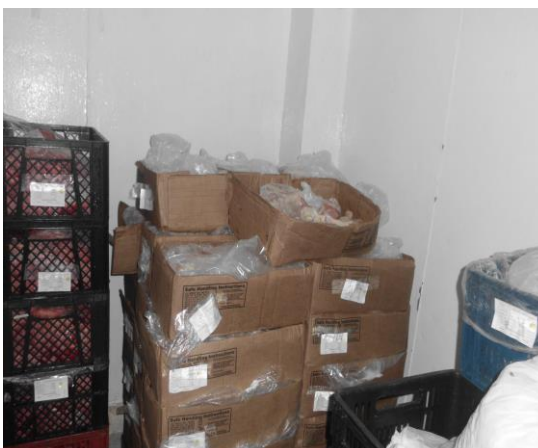
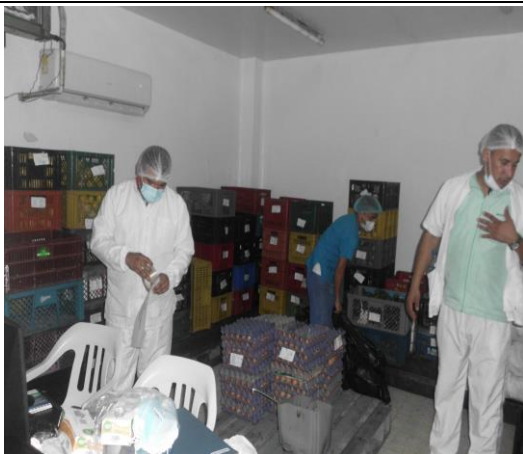
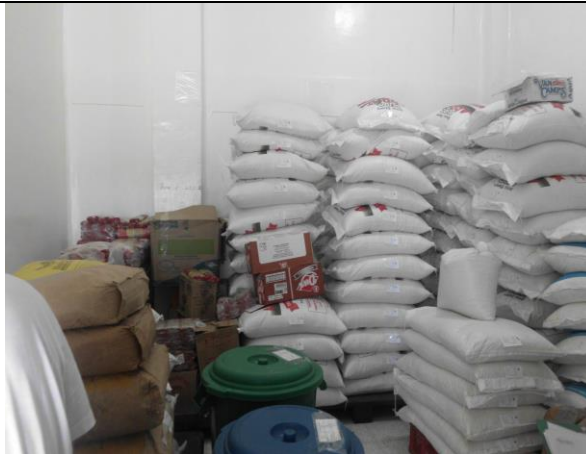
- ✓ El operador del rancho tiene dentro del espacio físico del mismo un lugar donde ubica los productos que se identifican como no conformes, el cual se encuentra debidamente señalizado. Adicionalmente es menester señalar que los productos luego de ser recepcionados son almacenados y ubicados sobre estibas o/y estantes, de acuerdo a las características de cada uno y con su correspondiente rotulación, sin que se identifique contaminación cruzada.

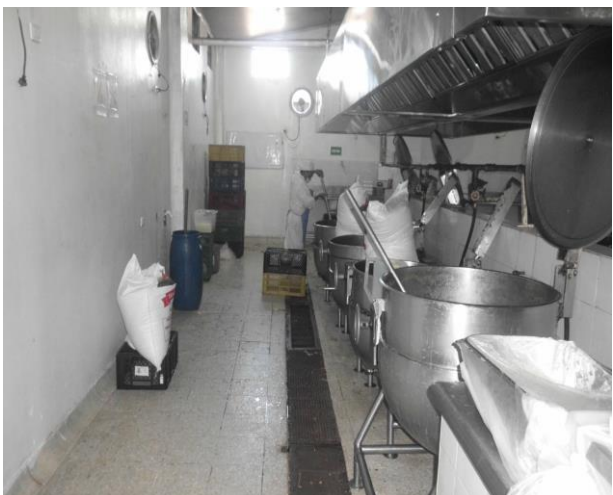
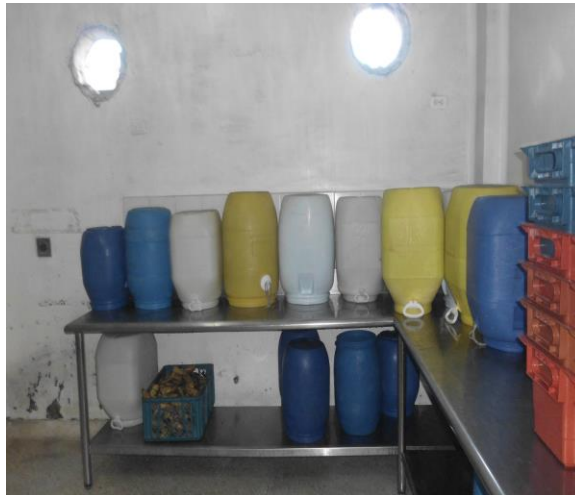
- ✓ Frente a la utilización de los cuartos fríos, se pudo identificar que estos se encuentran en funcionamiento, igualmente las neveras están en perfecta operación y se identifica el registro temperaturas publicados en las entradas y diligenciados a la fecha.

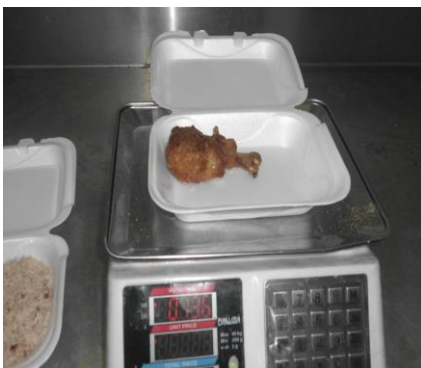
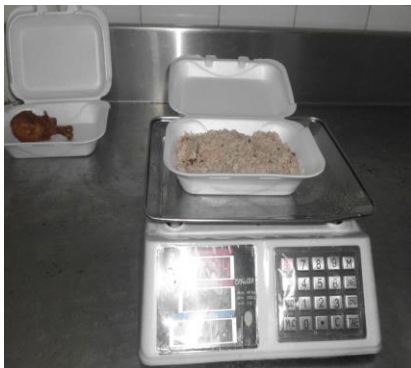
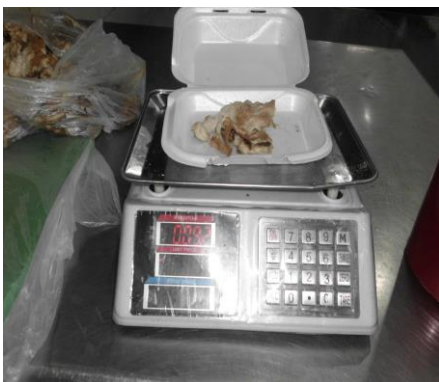
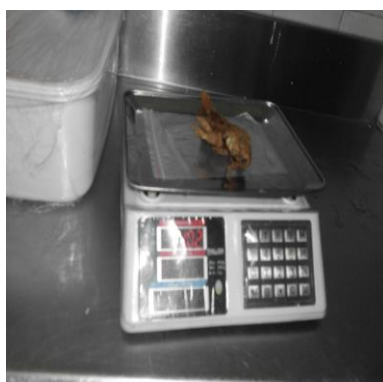
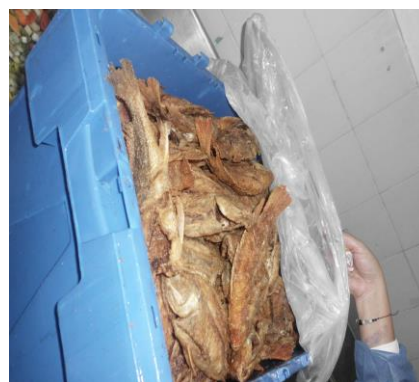
La comisión de auditora de la Oficina de Control Interno de la USPEC- pudo corroborar que los gramajes ofertados frente a los servidos, cumplen en un alto porcentaje con el peso a que hace alusión el anexo técnico respectivo, pues de las muestras tomadas para verificar dichos gramajes, aproximadamente el 95% superan los mínimos exigidos, principalmente en cuanto a la proteína y el arroz se refiere, pues la verificación adelantada (pesaje) los días 30 de noviembre y 1 de diciembre arrojó los siguientes resultados:

Ejercicio de pesaje de diferentes componentes de las raciones durante los días 30 de noviembre y 1 de diciembre de 2022

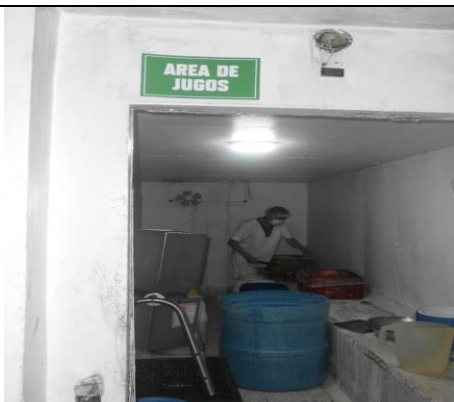
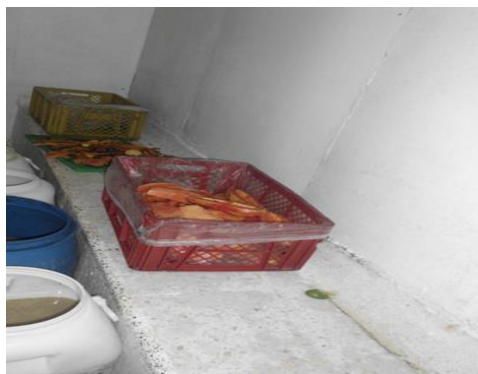
En relación con las bebidas de fruta estas se preparan para cada ración diaria en la que se debe entregar y generalmente la fruta previo al proceso de licuado se le realiza la cocción, como ocurre con la guayaba y el lulo, otras frutas son peladas como la papaya, como se ilustra en el registro fotográfico.

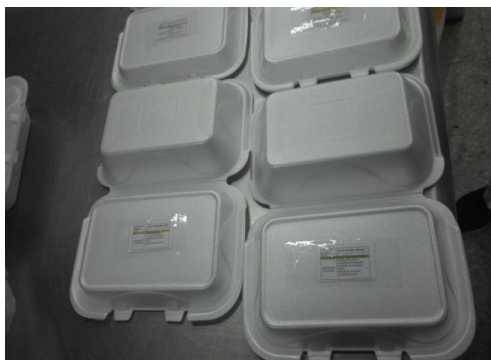
En el complejo penitenciario, se atienden 216 dietas, están van servidas en cajas de icopor y son rotuladas una a una con nombre, tipo de dieta y patios, estas son preparadas y servidas por una única persona de acuerdo a la relación existente en tablero publicado en la cocina del rancho donde se registran patio a patio las cantidades, de la misma manera estas dietas son entregadas por un único distribuidor quien visita cada patio y entrega las dietas a cada persona.

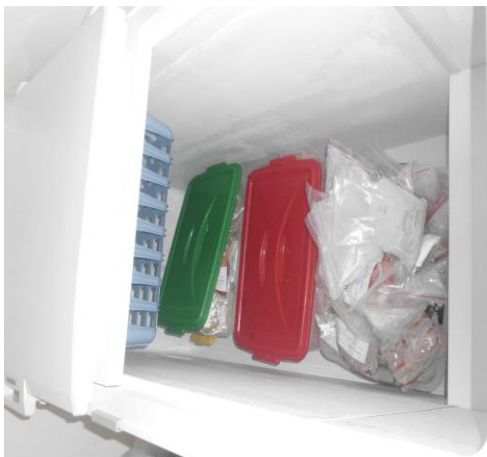
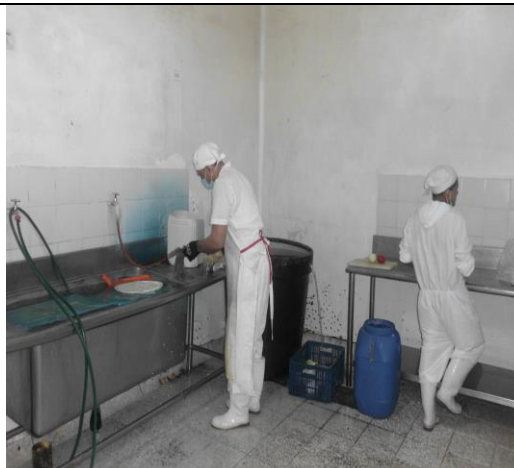
De igual manera en esa misma visita se puede identificar que las contramuestras de las raciones entregadas son guardadas en las neveras y/o congeladores destinados para tal efecto, previo al rotulado respectivo, visualizando que cumplen con las cantidades, los rangos de temperatura y los tiempos de conservación definidos en el contrato y sus documentos anexos.

Por último es oportuno mencionar que todo el personal que se encontró durante los días 30 de noviembre, 1 y 2 de diciembre y que es el encargado de preparar, porcionar, así como el que hace las entregas, cuentan con los respectivos certificados de manipulación vigente lo mismo que con la dotación la cual incluye, overol, guantes, gorro, botas y delantal según corresponda.

Almacenaje de contramuestras en neveras y ppl utilizando la dotación entregada

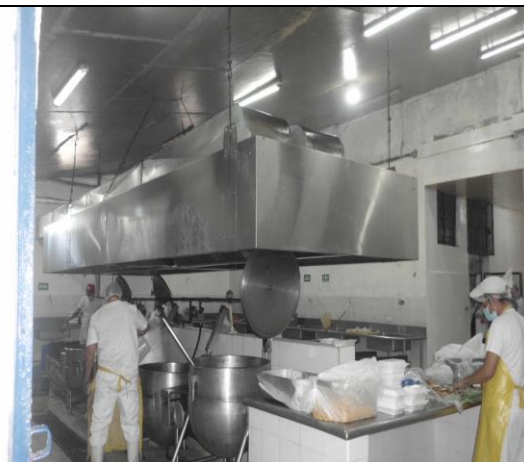
Planilla de registro de capacitación en manipulación de alimentos y dotación PPL

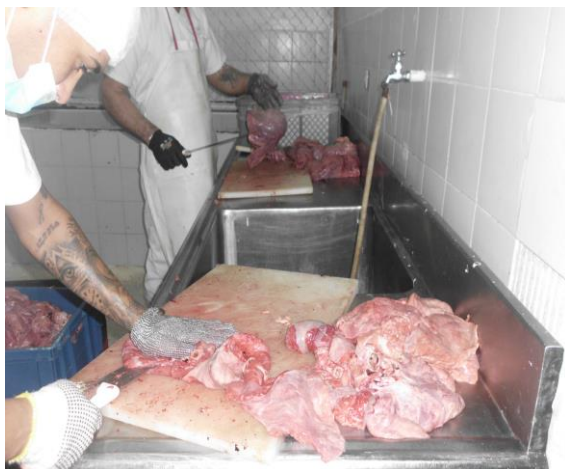
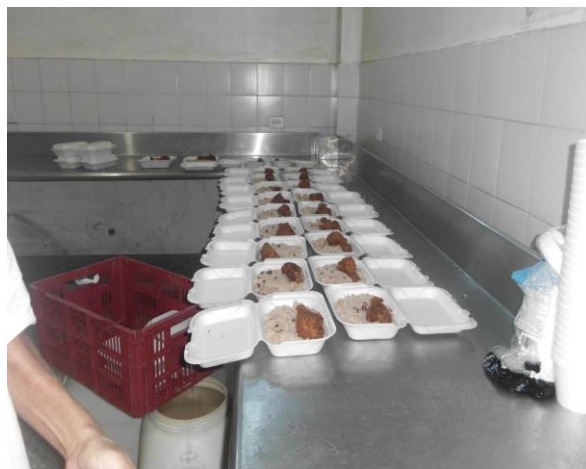
Los mesones del rancho son de acero inoxidable, utilizados para ejecutar diferentes actividades de alistamiento, corte, porcionado y servida de alimentos, lo cual facilita su lavado y desinfección cuando se termina su utilización en cada una de las preparaciones llevadas a cabo diariamente, como se puede evidenciar en la foto.

Mesones utilizados para corte y porcionado de proteína, lo mismo que en servida de raciones para dietas

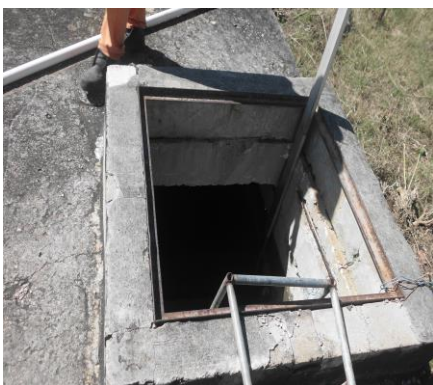
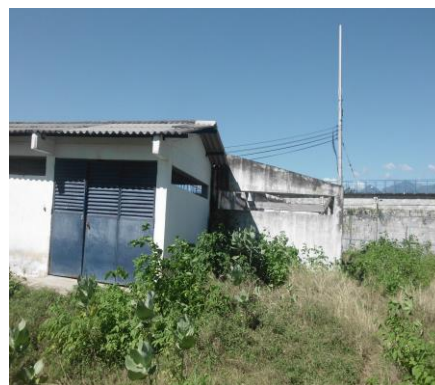
Acceso al tanque de almacenamiento de agua, panorámica de la parte superior del tanque y vista del tanque y cuarto de máquinas cubierto por mucha vegetación.

Como se puede apreciar en la segunda y tercera foto, el tanque de almacenamiento necesita de mantenimiento en cuanto al entorno, pues se encuentra lleno de vegetación y maleza que pueden afectar tanto la calidad del agua allí depositada como la construcción propiamente dicha del mismo tanque y el cuarto de máquinas.

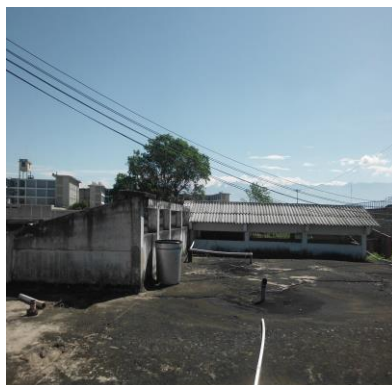
El suministro de agua potable se encuentra garantizado en el rancho, se cuenta con un tanque de almacenamiento construido en la parte alta del penal, en seguida del campo de fútbol, fabricado en mampostería y revestimiento en pañete de cemento y arena, el cual tiene las siguientes dimensiones: 3 metros de profundidad, 10 metros de largo y 8 metros de ancho, lo cual equivale a una capacidad aproximada de 240 m<sup>3</sup>, almacenamiento que para todo el establecimiento tentativamente alcanzaría para un día; De acuerdo a lo informado por el responsable del manejo del agua potable por parte del INPEC cuando se restringe por alguna circunstancia, se prioriza el rancho y se suspende el suministro a los diferentes patios, si el desabastecimiento de agua persiste por tiempo prolongado el INPEC tramita con el cuerpo de bomberos de Valledupar, el abastecimiento del líquido mediante carro tanques.

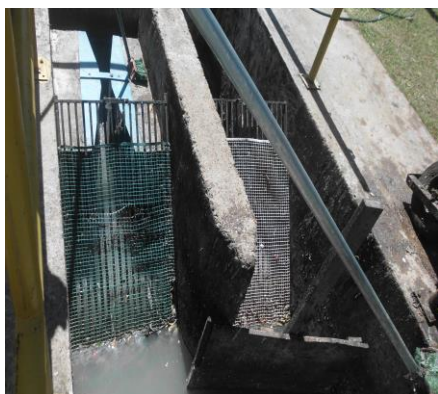
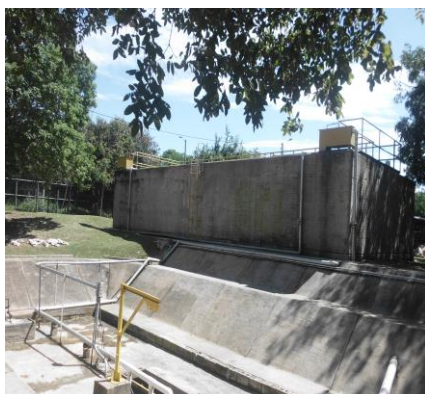
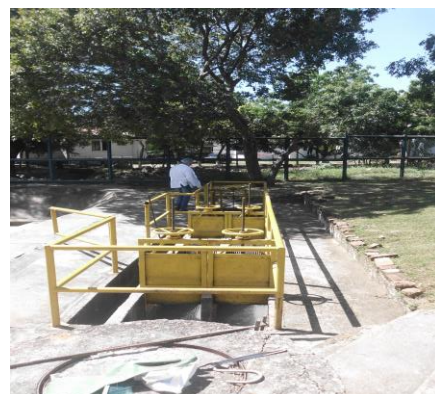
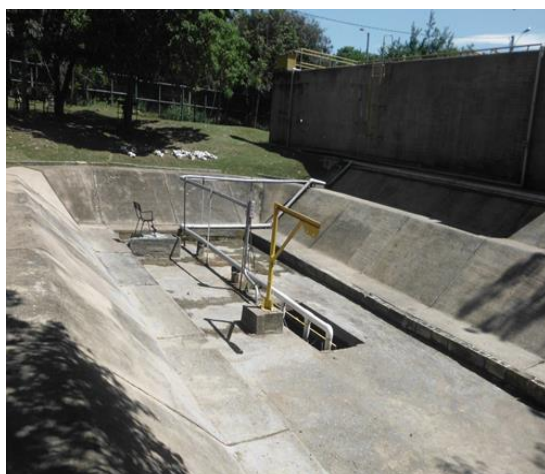
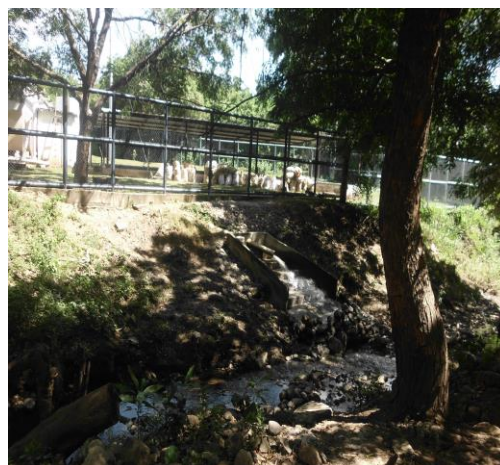
En cuanto al manejo de aguas residuales generadas en el rancho y demás patios del penal están son conducidas a la Planta de Tratamiento de Aguas Residuales – PTAR - que se encuentra al interior del penal y que es operada por el mismo INPEC, en esta planta son tratadas y vertidas al cuerpo de agua que atraviesa el penal. Sin embargo el grupo Auditor de la Oficina de Control Interno de la USPEC no pudo obtener de parte de la empresa ASA -Agua y Saneamiento Ambiental SAS- Ingeniero Carlos López, responsable de operar la Planta, el permiso de vertimientos otorgado por la Corporación Autónoma Regional del Cesar – Corpocesar, todo lo anterior en cumplimiento de la Resolución 631 de 2015, el Decreto 3930 de 2010 y el Decreto 4728 de 2010, por el cual se modifica parcialmente el Decreto 3930. Situación que debe ser subsanada si es que se tiene dicho permiso o tramitarlo de manera inmediata para que sea otorgado pues de no tenerse dicho permiso el Establecimiento Penitenciario a futuro puede ser objeto de sanción por incumplimiento normativo.

En las 5 fotos se ilustra el ingreso de aguas residuales, el tratamiento de las mismas y la descarga de agua ya tratada al cuerpo de agua natural

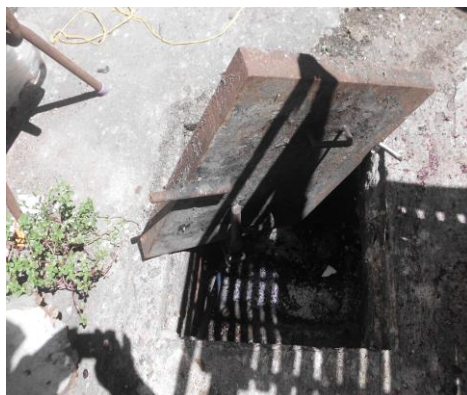
En relación con las trampas de grasa estas se encuentra contiguas al rancho en el mismo patio en donde se hace la disposición diaria de los residuos sólidos, tales trampas al momento de la visita presentaban acumulación de residuos grasos, sin embargo se encontraban en relativo funcionamiento normal.

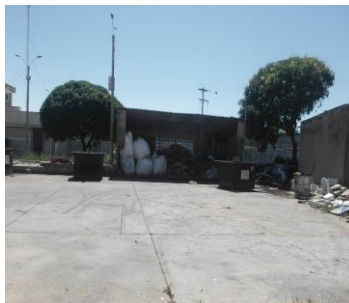
Al interior del rancho se cuentan con canecas en donde se depositan todos los desechos generados en este, desechos que diariamente son dispuestos en los depósitos de basuras, que se encuentra a las afueras del rancho en donde se evidencia, un lugar a cielo abierto, con desorden en el patio y generación de malos olores, en donde se separan los residuos para el reciclaje. A este lugar ingresa el operador del servicio de aseo para hacer la recolección definitiva para hacer el traslado hacia el relleno sanitario habilitado para tales fines, igualmente ingresa la organización de reciclaje autorizada para hacer la recolección de dicho material en el penal.

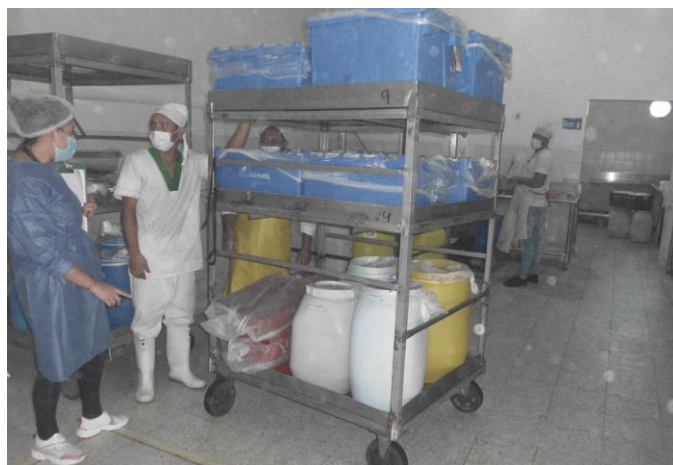
Los alimentos ya preparados son transportados y distribuidos al interior de los pabellones mediante la utilización de carros operados manualmente los cuales se encuentran debidamente adaptados para facilitar el traslado de los alimentos por los diferentes patios del penal, se encuentran en buen estado de mantenimiento y están funcionales. Como se puede ver en la siguiente fotografía.

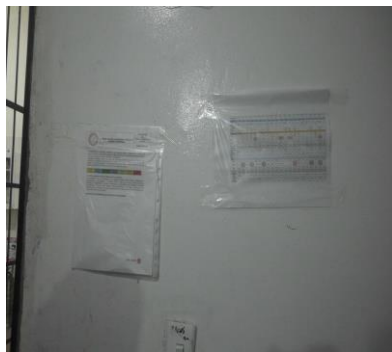
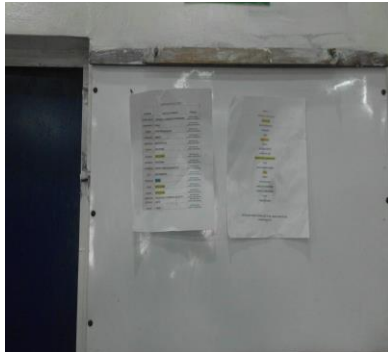
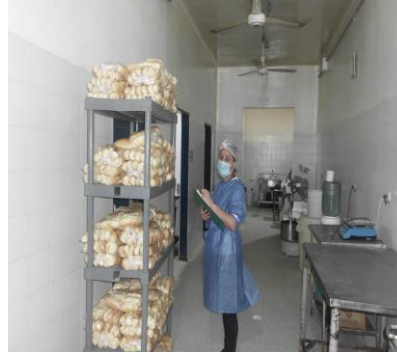
Publicación se ciclos de menús y adquisición de productos de panadería del proyecto productivo

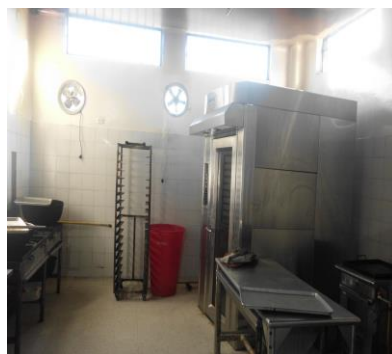
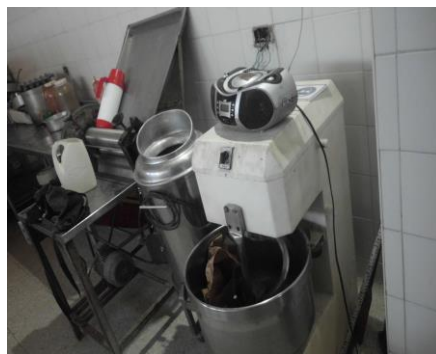
- ✓ 1 Batidora para torta
- ✓ 2 Batidoras para pan
- ✓ 1 Porcionador
- ✓ 1 cilindradora
- ✓ 1 Horno a gas y eléctrico para 18 latas

Acceso a la panadería, horno eléctrico y a gas, batidora

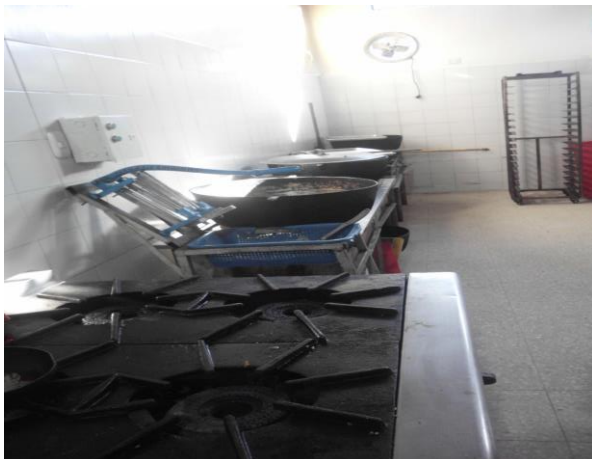
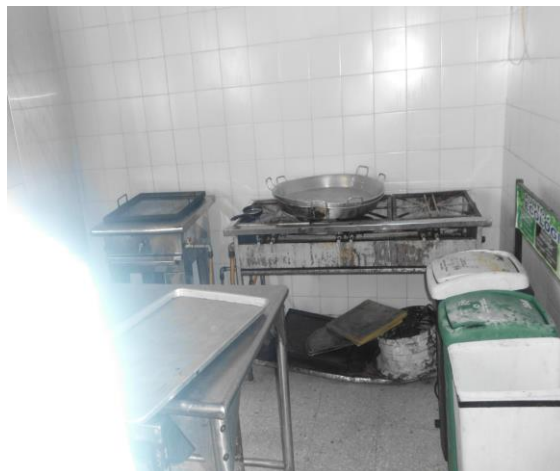
Equipos del proyecto productivo de comidas rápidas que a la fecha de la visita no estaba siendo utilizado
