## UNIDAD DE SERVICIOS PENITENCIARIOS Y CARCELARIOS - USPEC

AUDITORIA PROCESO DE GESTIÓN DE SUMINISTRO DE BIENES Y PRESTACIÓN DE SERVICIOS -  
SERVICIO DE ALIMENTACIÓN –EMPSC CARTAGENA

BOGOTÁ D.C., SEPTIEMBRE 2022

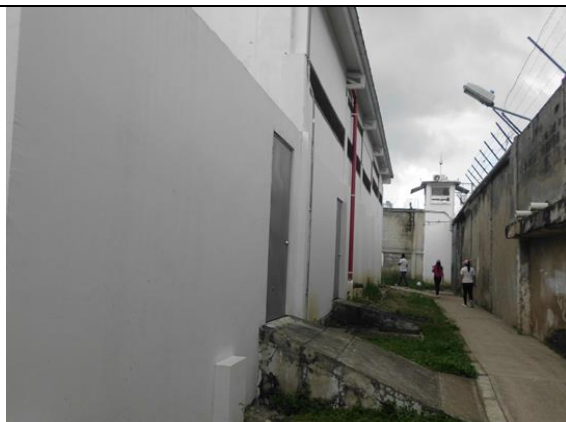
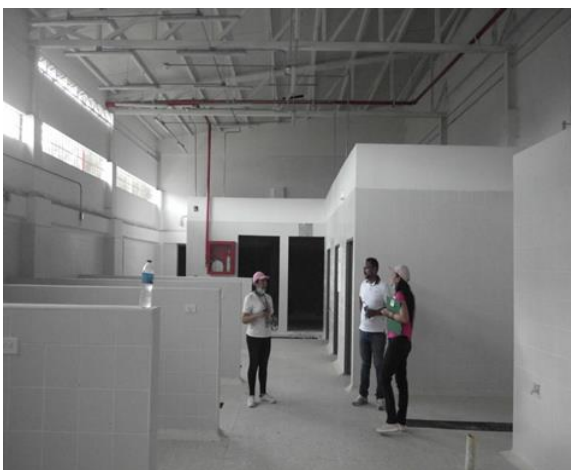
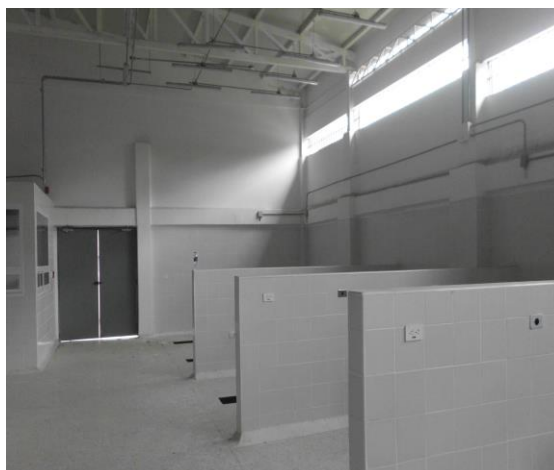
Las obras del rancho fueron realizadas en el marco del Contrato Interadministrativo 216144 celebrado entre USPEC y ENTerritorio, mediante contrato de obra derivado No. 2180727, El contrato se encuentra liquidado y el espacio fue entregado a la dirección del establecimiento el 10 de diciembre de 2020, sin novedad, Sin embargo, actualmente no está en operación, la puesta en funcionamiento no ha sido posible, tal como se muestra en el registro fotográfico, se está pendiente de la dotación por parte de la USPEC y así ponerlo en marcha.

Estado actual de la infraestructura de rancho ubicado al interior del Establecimiento Penitenciario el cual se encuentra remodelado, pero sin dotación

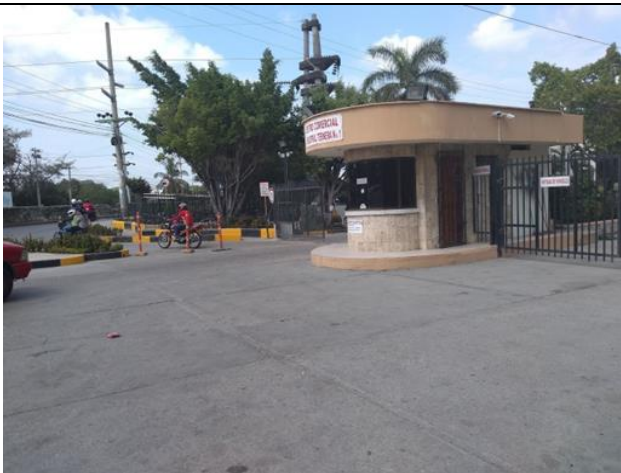
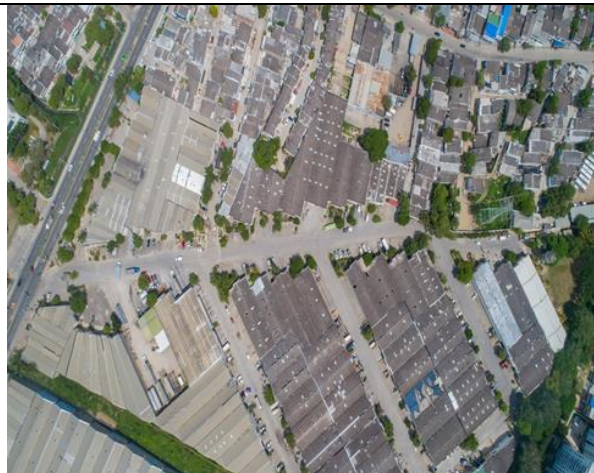
El rancho externo, se encuentra ubicado a 6 cuadras del Establecimiento Penitenciario, en el Parque Industrial Ternerá – Bodega 1, en donde se preparan todas las raciones para los PPL, el traslado de alimentos se realiza en camión del operador y el tiempo de transporte es relativo, sin superar los 30 minutos y depende del estado del tránsito.

Vista de la entrada y ubicación de Centro Comercial e Industrial Terner 1 en Cartagena donde se ubica la bodega de preparación de alimentos.

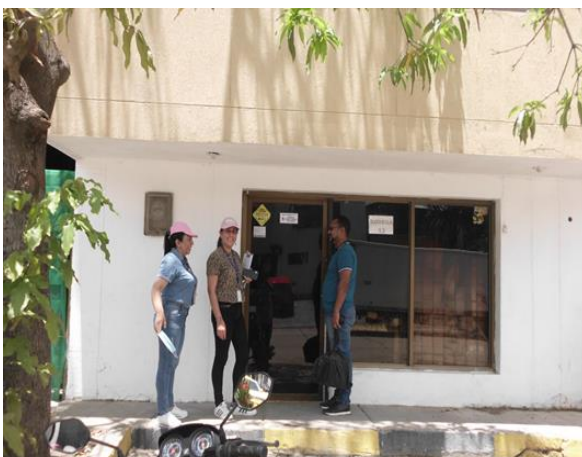
El rancho funciona en un espacio que cumple en su gran mayoría con las condiciones necesarias que permiten garantizar la salubridad, seguridad, calidad y oportunidad en la preparación de la alimentación, Sin embargo dentro de las observaciones encontradas, se evidencia un techo de cocina caliente no superior a los 3.00 metros, situación que genera el aumento considerable de temperatura cuando están encendidas todas las estufas dispuestas para llevar a cabo las preparaciones y por ende se genera un alto riesgo de accidente por acumulación de gases. (ver siguientes imágenes).

Acceso a las oficinas administrativas y a la bodega donde se preparan los alimentos

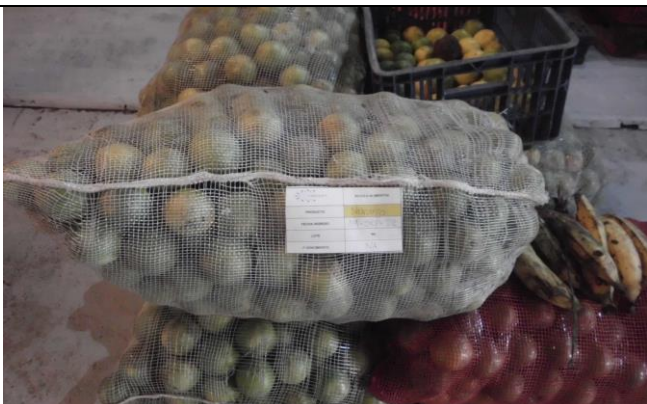
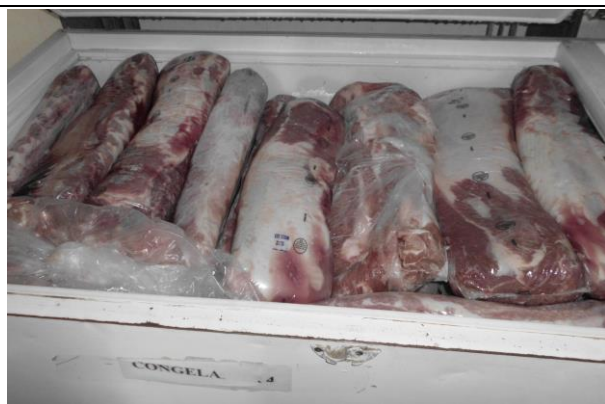
La estructura física del rancho actual donde se realizan las preparaciones, permite el flujo de materias primas desde su ingreso por el acceso a la bodega, la ubicación por producto, selección, pesaje, preparación y servido de los alimentos. La bodega donde funciona el rancho cuenta con dos entradas una entrada que dirige a la oficina administrativa y de servicios y una puerta (garaje) que es el ingreso y salida de los alimentos elaborados, sin embargo el flujo del proceso de alimentación se encuentra debidamente organizada e identificada y de acuerdo a los tiempos planeados de ingreso y salida de alimentos no se presenta contaminación cruzada de alimentos, el sitio cuenta con la ubicación de las materias primas en lugares identificados y rotulados en donde se realiza proceso de almacenaje, seleccion y alistamiento de los productos que posteriormente van a ser procesados y convertidos en productos terminados para entregarlos a los PPL del Centro Penitenciario en el desayuno, almuerzo y cena.

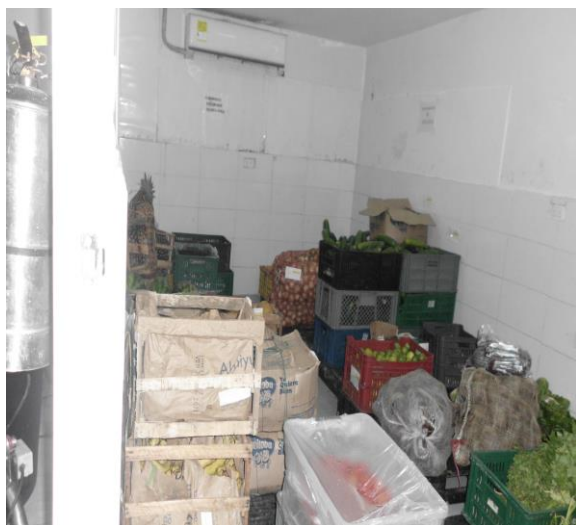
El rancho (bodega) cuenta con cuartos y/o áreas para almacenaje de las diferentes materias primas como abarrotes, frutas, verduras, carnes, pollo, huevos, pan entre otros alimentos, igualmente cuenta con baño y lokers para el personal que labora en el rancho, lo mismo que una oficina donde funciona el área administrativa del operador. Todas estas áreas fueron visitadas y revisadas por parte de la Comisión Auditora de la Oficina de Control Interno de la USPEC, en la visita de campo adelantada durante los días 20,21,22 y 23 de septiembre de 2022.

Ubicación y distribución de materia prima en la Bodega.

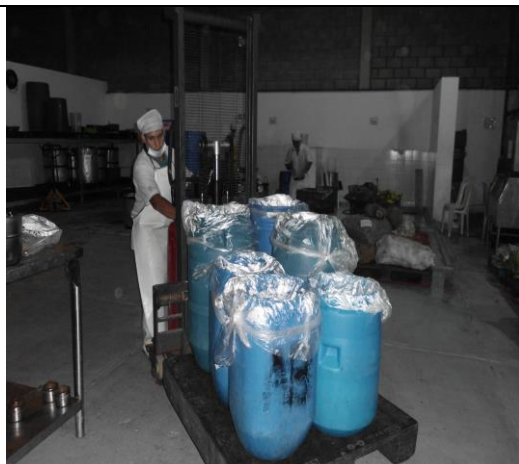
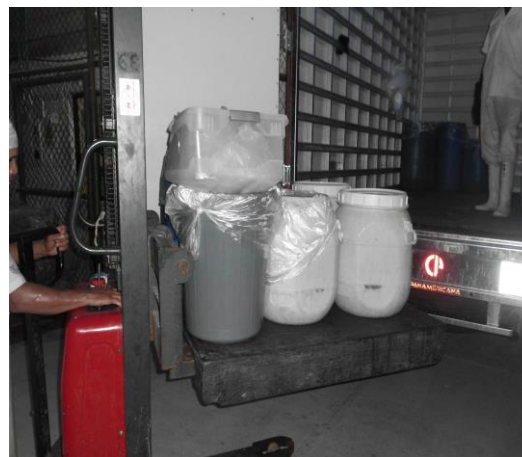
Los espacios que tiene a su disposición el operador en la bodega externa, adaptada como rancho, de acuerdo con la visita realizada son aprovechados de buena forma, logrando mantener la secuencia lógica de los procesos de recepción, bodegaje, selección, alistamiento, lavado, cocción y servicio de alimentos, permitiendo adicionalmente el cargue y descargue de todos los alimentos a ser entregados en el ERON, por parte del contratista. El cargue al camión distribuidor se lleva a cabo utilizando 2 montacargas uno mecánico y otro manual.

Cargué de alimentación para llevarla desde la bodega hasta el Establecimiento Penitenciario

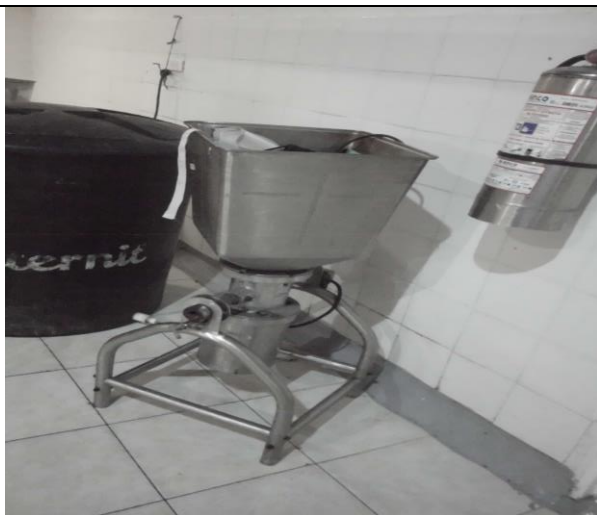
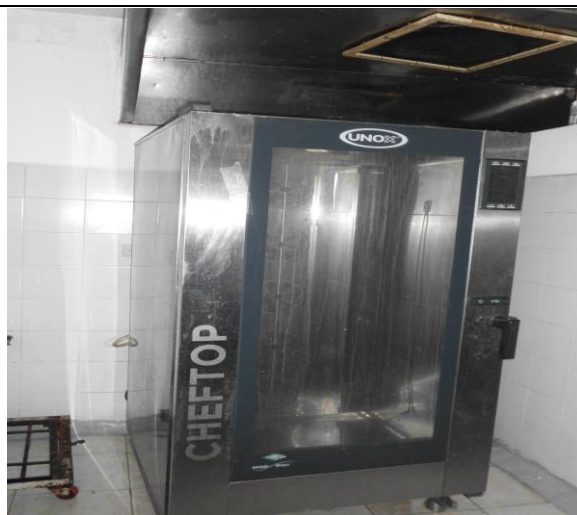
En relación con la instalación y funcionamiento de los equipos que se utilizan en el rancho, para realizar los procedimientos de alistamiento y preparación de alimentos, se encuentran ubicados en espacios que permiten realizar su inspección, mantenimiento, limpieza y desinfección de los mismos.

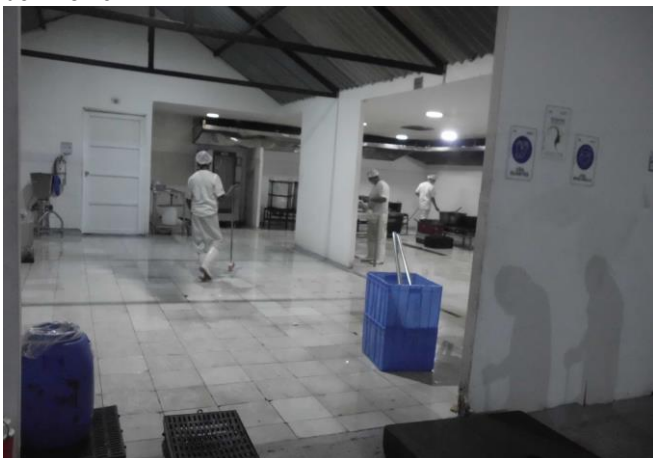
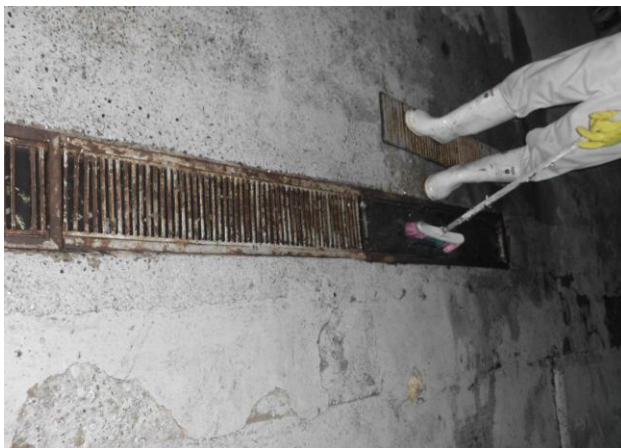
Las instalaciones físicas de la bodega donde funciona el rancho están construidas de manera tal que no es factible que al interior de este generen mayores empozamientos o estancamiento de agua, lo cual facilita la realización del aseo general del mismo.

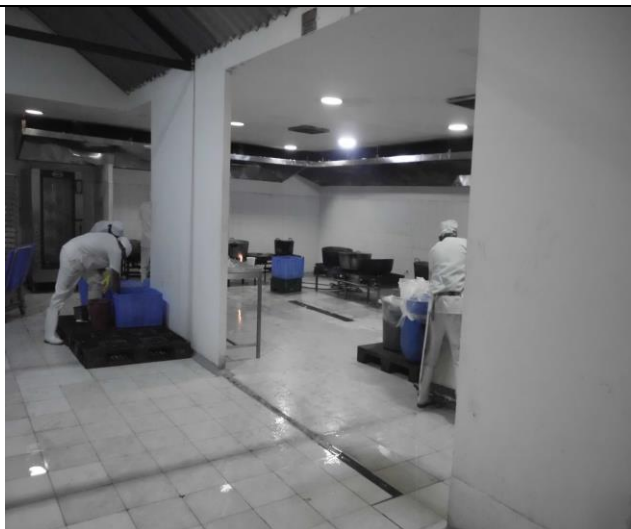
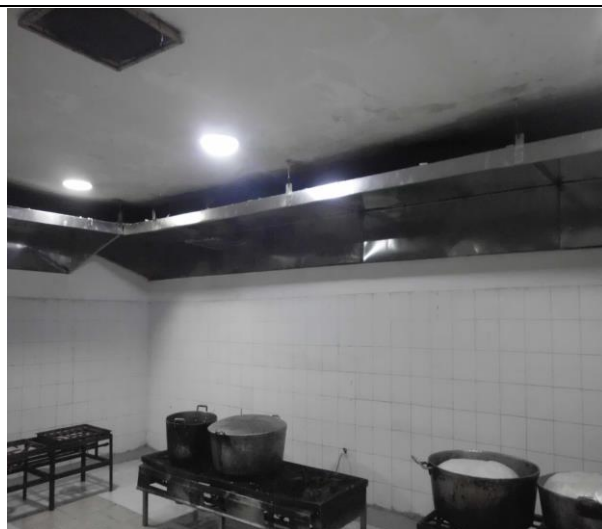
En cuanto a los techos del rancho es preciso señalar que se encuentran contruidos de manera tal que permiten adelantar de buena forma los procedimientos de limpieza y desinfección, sin embargo el techo de la cocina cuentan con una altura que no supera los 3.00 metros, circunstancia que impide una efectiva circulación de aire y vapores generados, motivo por el cual se hace necesario y prioritario mejorar el nivel de altura de la cocina o ajustar los lugares donde se ubican los recipientes para la cocción de alimentos, lo que permitirá la reducción de temperatura, la acumulación de gases a causa del calor; todo lo anterior mientras se continúe preparando la alimentación en la bodega y no en el rancho del establecimiento penitenciario .

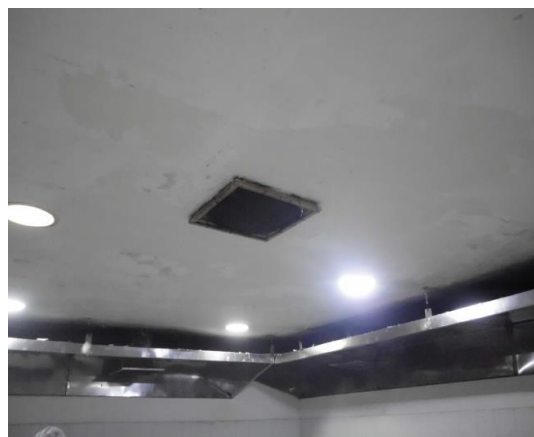
Los sistemas de aireación de la bodega son pocos, pues los extractores se encuentran deteriorados y no funcionan de manera optima, situación que aunada a la no existencia de ventanas, a la falta de aire acondicionado y a la de una única puerta, hace que se generen incrementos considerables de temperatura en todo el espacio, y más aún cuando se encuentran encendidos todos los fogones de la cocina.

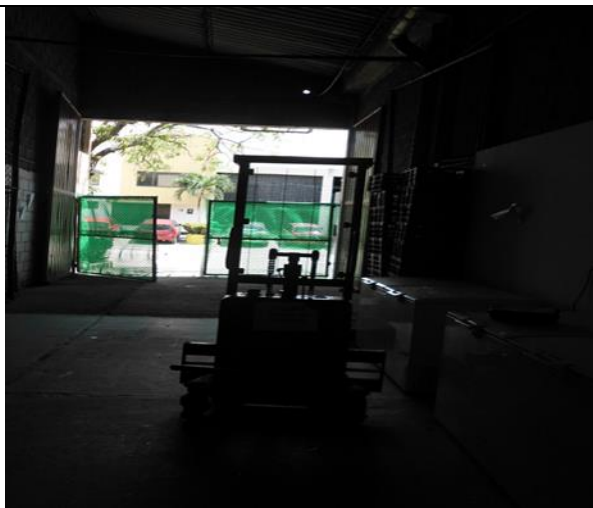
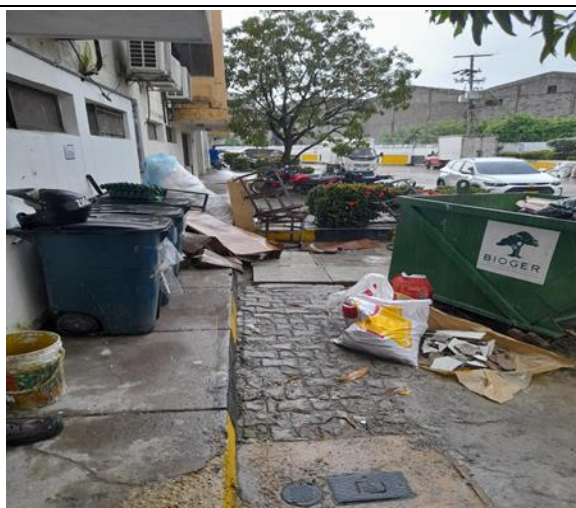
Durante la visita no se identificaron roedores u otras plagas en las instalaciones y alrededores del rancho, principalmente porque todos los residuos son almacenados diariamente en canecas plásticas y posteriormente son llevados a un contenedor metálico ubicado en las afueras de la bodega, contenedor que según lo informado por el operador es desocupado en el camión recolector cada 2 días.

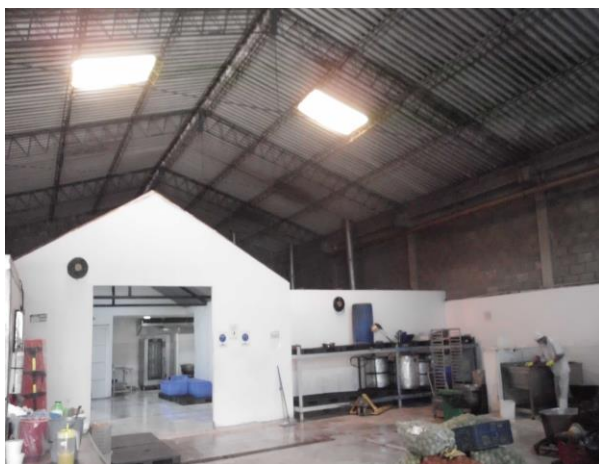
Al no contarse con la suficiente ventilación por la falta de ventanas y extractores, la circulación del aire es poca, lo cual aumenta el riesgo de acumulación de tierra, polvo y grasa en la cocina, dificultándose la limpieza y desinfección del área de cocción que hace parte del rancho. En cuanto a la puerta principal de la bodega es importante aclarar que esta permanece gran parte del día abierta para permitir el ingreso y salida del vehículo repartidor de raciones lo mismo que de los vehículos que realizan el abastecimiento de materias primas, igualmente al estar la puerta abierta se permite la entrada de aire a todo el rancho.

Poca ventilación en la bodega

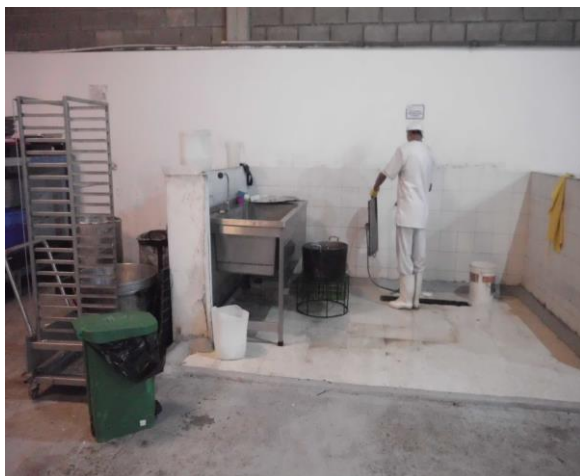
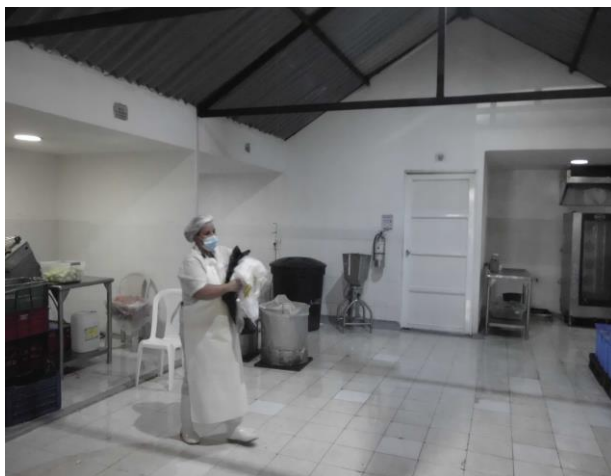
Los pisos del rancho en un alto porcentaje se encuentran enchapados con baldosa de trabajo pesado, lo cual permite mantener todas las áreas de la bodega (cocina, zona de lavado, preparación de jugos) en buenas condiciones de higiene y aseo.

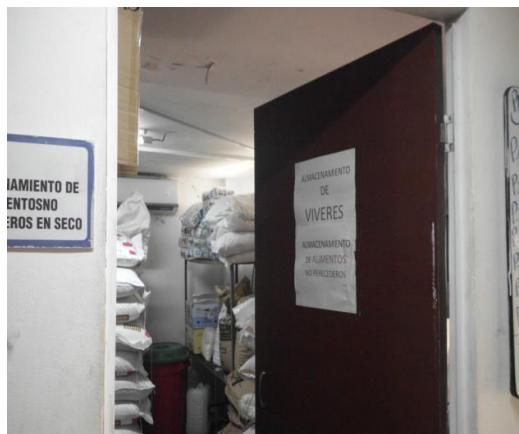
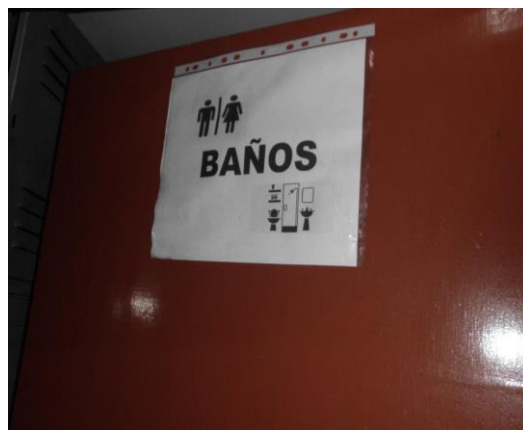
La es un área abierta, separada por paredes a mitad de la altura, no cuenta con puertas para separar los diferentes procesos que allí se llevan a cabo, únicamente se tienen dos (2) que dan el acceso al área administrativa y a los baños; En la zona donde funciona el área administrativa, aquí se cuenta con un cuarto de abarros, cuarto de cereales y un baño donde se guardan los elementos de aseo y desinfección, estas puertas a su vez son metálicas y no tiene contacto directo con humedad o vapores, situación que permite su correcta conservación pues se cuenta con aire acondicionado, tal como se muestra en el siguiente registro fotográfico.

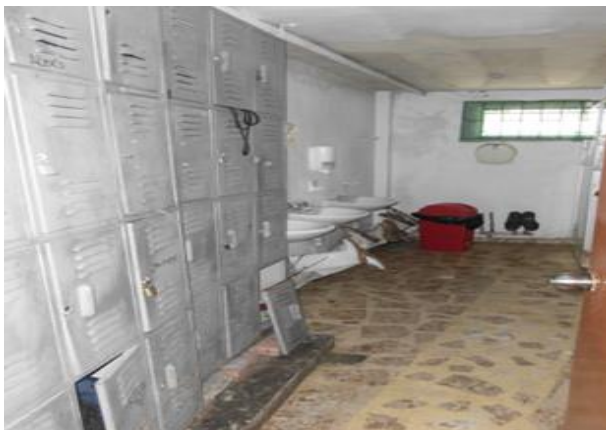
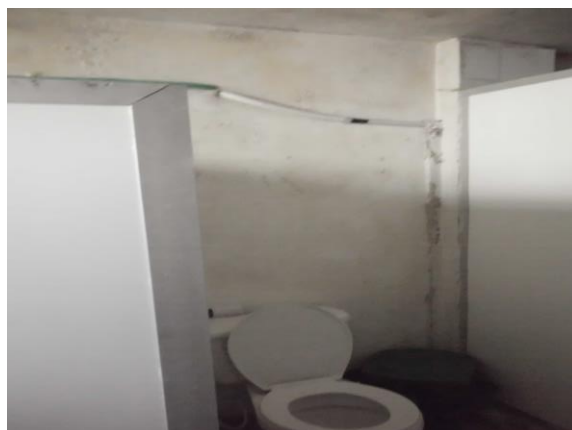
La bodega cuenta con baños con 2 sanitarios, 1 ducha, 3 lavamanos y 24 lockers (en regular estado) para ser utilizado por el personal que allí labora, lo que permite tener higiene y salubridad en el personal que manipula los alimentos. Así mismo se cuenta con una Cocina tipo cafetería para el personal.

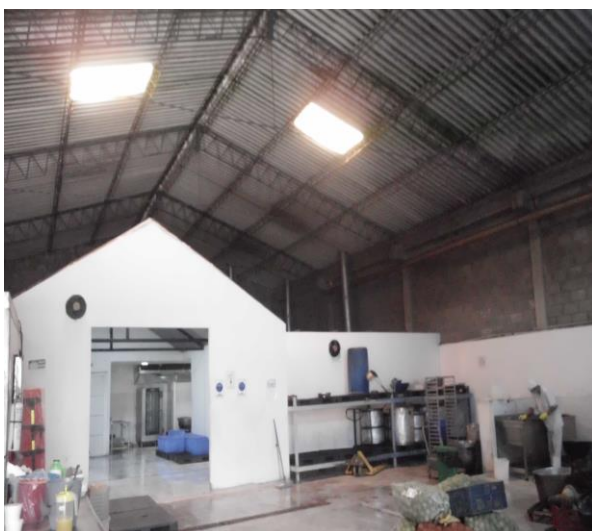
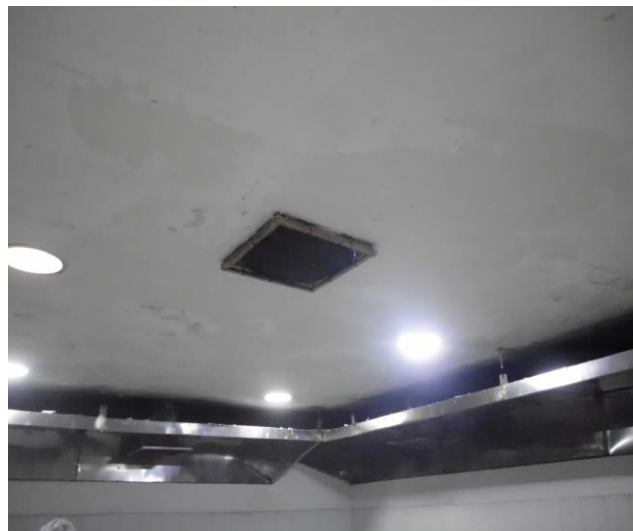
La Bodega (rancho), está dotada de buenas condiciones de iluminación artificial (eléctrica), no así de luz natural, pues no posee ventanas y las claraboyas que posee son pocas y pequeñas, situación que debe ser considerada a futuro en la medida que se continúe preparando la alimentación en este mismo lugar.

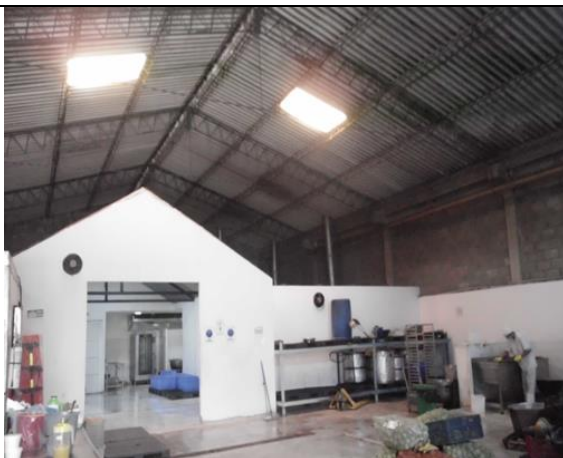
Poca iluminación natural

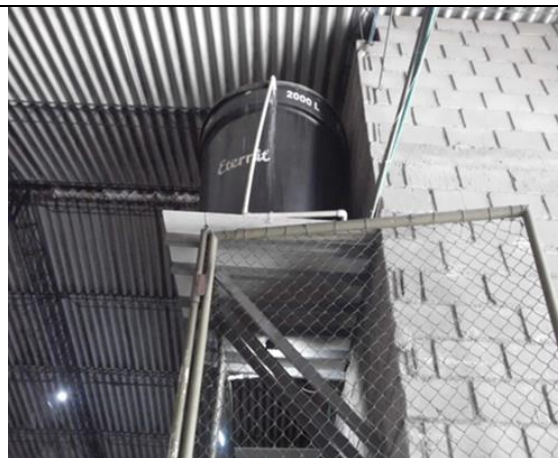
El servicio de acueducto en la bodega es suministrado por la empresa Aguas de Cartagena S.A. E.S.P, y cuenta con un tanque de reserva de 2000 litros<sup>3</sup>, cantidad de agua que en la eventualidad de falta del líquido, no garantizaría el suministro para la preparación de alimentos durante uno (1) o más días.

Tanque de reserva de 2000 m<sup>3</sup>

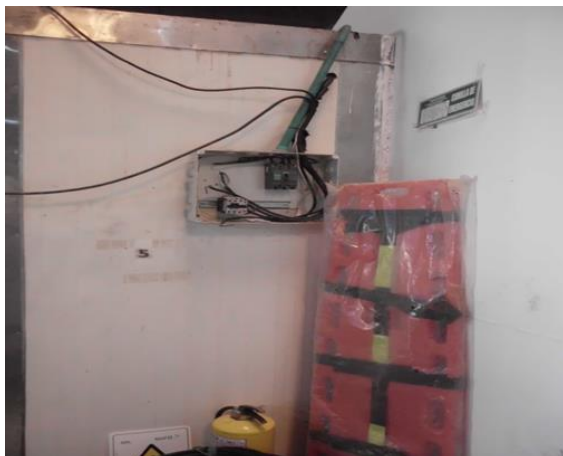
Todo el sistema eléctrico del rancho (bodega) al momento de la visita se encontraba en funcionamiento garantizando así los diferentes procedimientos tanto de conservación como de preparación de alimentos, a pesar de ello también se observó la exposición de cables cerca al cuarto frío, situación que genera potencial riesgo de accidente.

Instalaciones eléctricas con alto riesgo de accidente y planta de tratamiento de aguas residuales a donde se dispone las aguas de la bodega

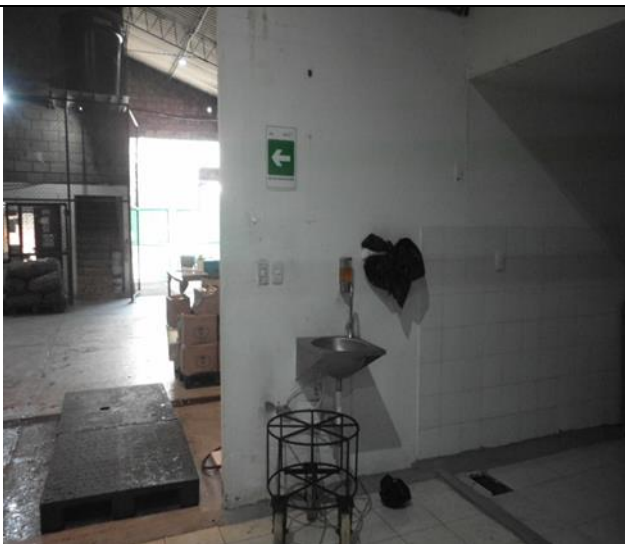
Como complemento al servicio de alimentación al establecimiento penitenciario, en el área de producción de la bodega se cuenta con un lavamanos el cual se acciona mecánicamente y es utilizado permanentemente por el personal que allí labora, el cual como ya se dijo anteriormente no son PPL, sino personal particular contratado.

Lavamanos y zona de lavado de productos

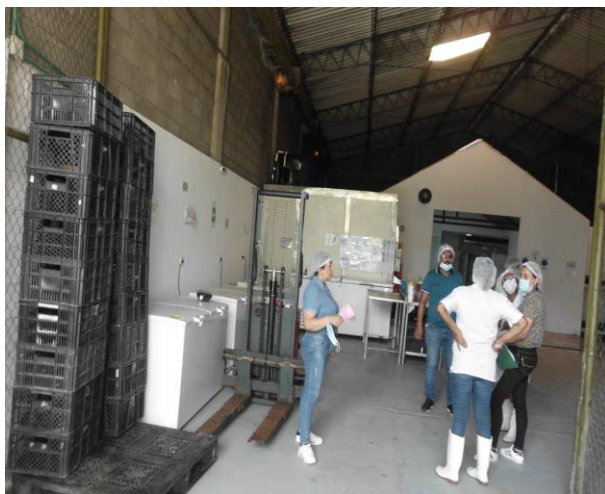
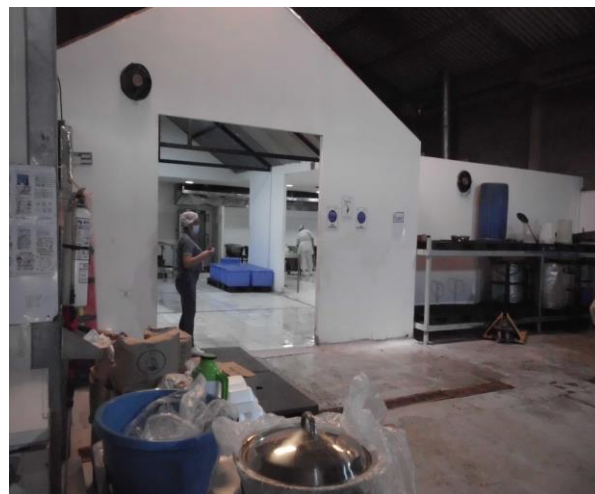
Las diferentes áreas que hacen parte del servicio de alimentación del Centro Penitenciario de Máxima Seguridad CPMSC Cartagena - Bolívar, se encuentran en buenas condiciones higienicosanitarias y cuenta con su respectiva señalización, en cuanto a la temperatura es menester señalar que no se cuenta con aire acondicionado o ventiladores en toda la zona de preparación de alimentos, echo que genera la permanente existencia de altas temperaturas.

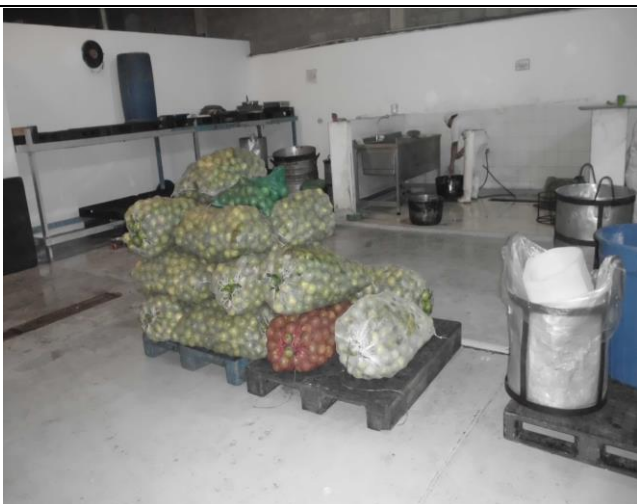
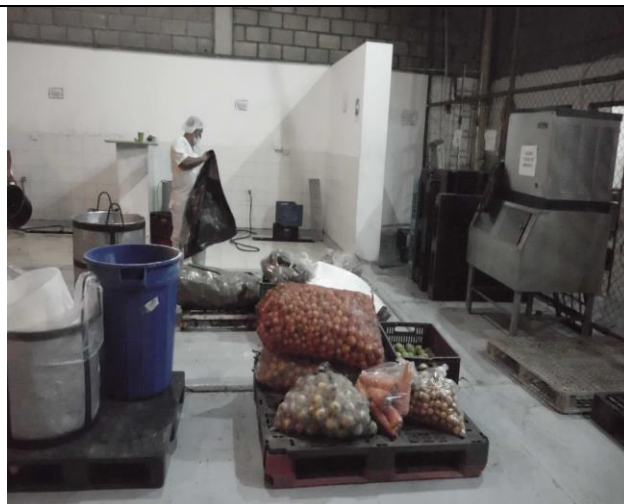
Los espacios para recepcionar, almacenar y hacer el alistamiento de materias primas, cuentan con buenas dimensiones, la secuencia lógica de todo el proceso se cumple de buena manera, lo que permite agilizar las preparaciones de las diferentes raciones. Minimizando el riesgo relacionado con contaminación cruzada.

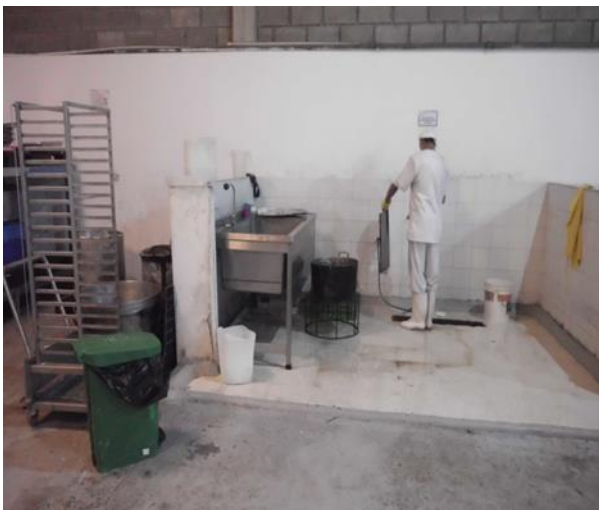
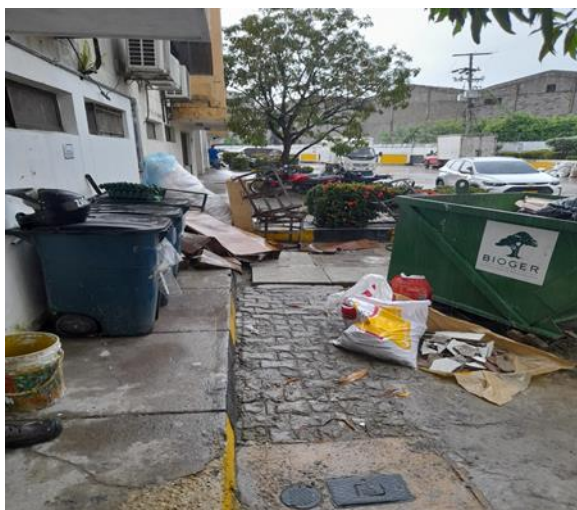
Al interior del rancho se cuenta con espacio exclusivo para la limpieza y lavado de utensilios y menaje, también se cuenta con canecas internas para el almacenaje temporal de residuos sólidos generados en el proceso de preparación de alimentación, para su posterior disposición en el chut a donde se almacenan para que sean recogidos por la empresa prestadora de servicios de aseo en el Centro Comercial e Industrial Ternera 1.

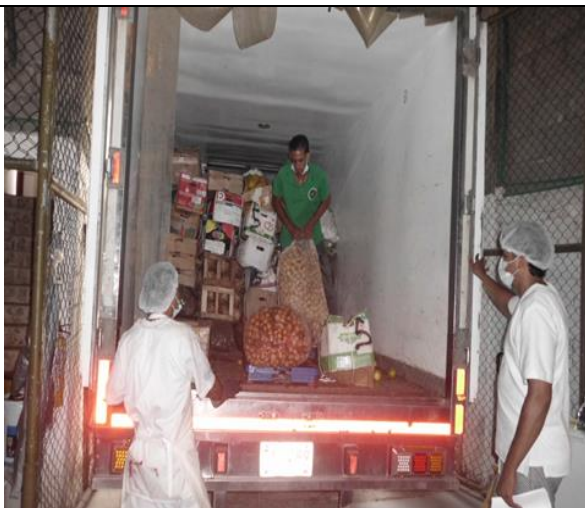
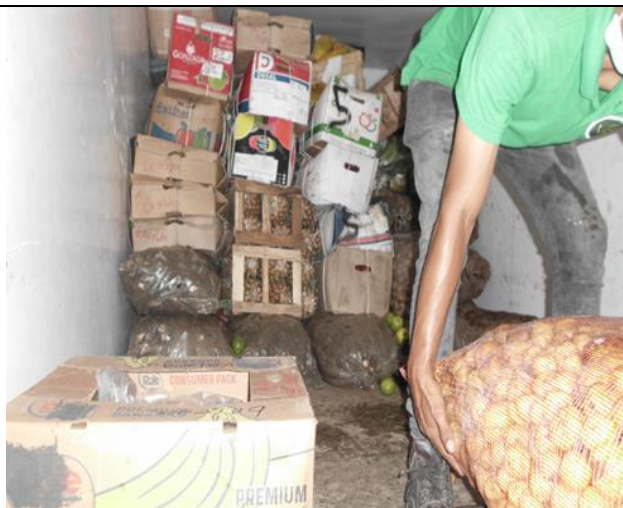
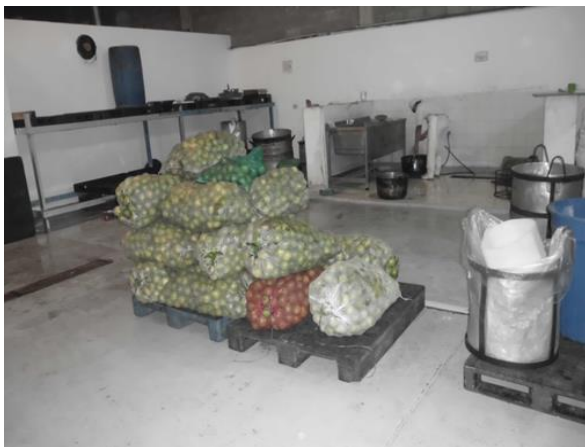
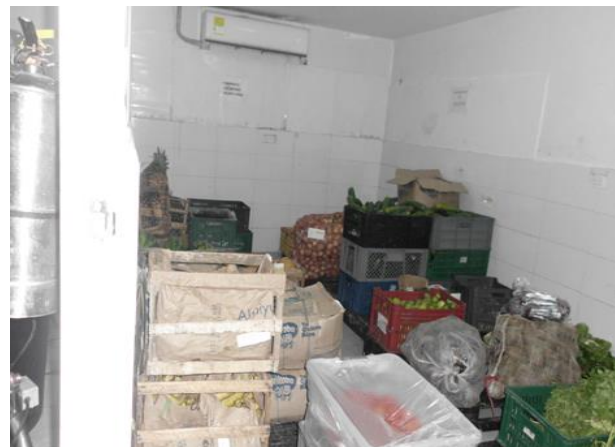
Los espacios de la bodega son aprovechados de buena manera, identificando una secuencia lógica de los procesos, minimizando el riesgo por contaminación cruzada, lo anterior aunado al buen estado general de la misma bodega y del compromiso de todo el personal que allí labora.

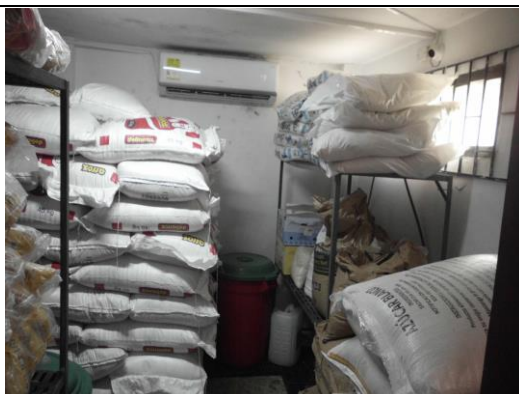
Abarrotes

En atención a la revisión efectuada in situ, se pudo establecer que los diferentes productos alimenticios (carnes, productos lácteos, verduras, abarrotes, productos de panadería y contramuestras) son almacenados, rotulados y conservados teniendo en cuenta los ambientes en donde deben ser depositados, es decir en bodegas, cuartos fríos, congeladores, estantes, canastillas y estibas plásticas.

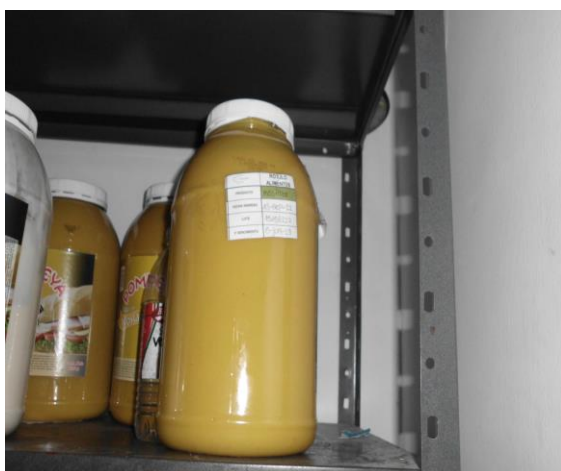
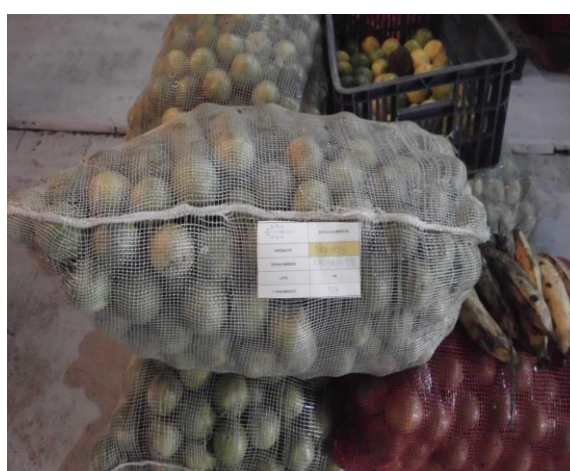
Las materias primas cuentan con la correspondiente ficha técnica sobre la calidad al momento de su recepción, lo que permite establecer si se procede con la aceptación o el rechazo de cada producto, como se puede evidenciar a continuación:

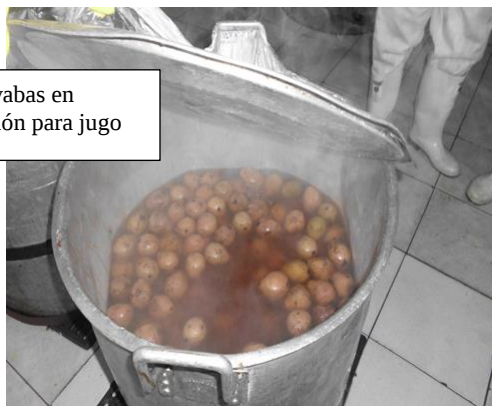
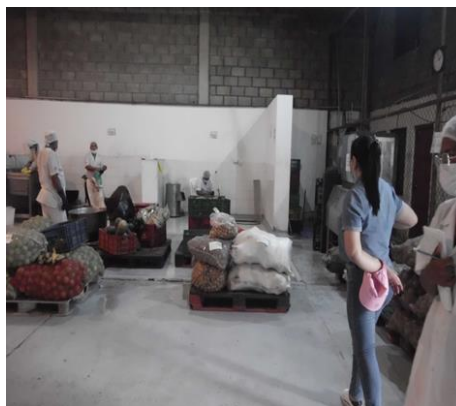
Guayabas en  
cocción para jugo

En relación con las bebidas de fruta, la comisión de auditoría de la Oficina de Control Interno, verificó que cumplan con las características técnicas establecidas en la normatividad legal vigente sobre la materia, identificando que en las existencias de los días 20, 21 y 22 de septiembre la fruta a utilizar cumplía con las precitadas características técnicas

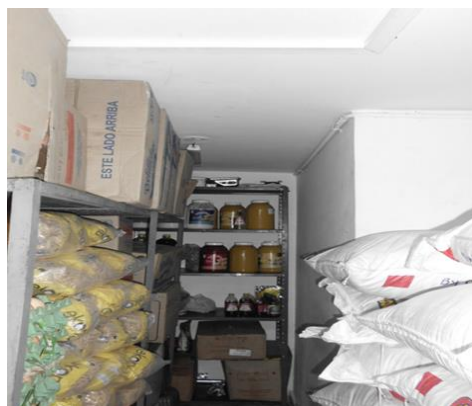
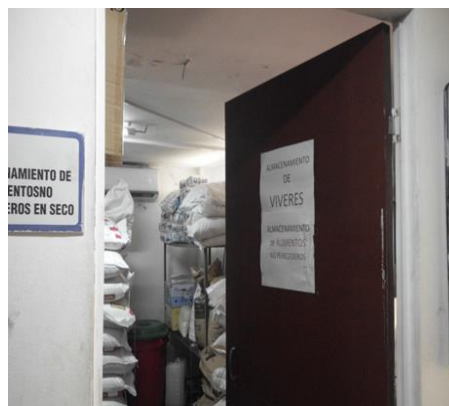
El operador de la bodega a la fecha de la auditoría, tiene dentro del espacio físico de la misma un lugar donde ubica los productos que se identifican como no conformes, el cual se encuentra debidamente señalado, situación que deberá continuar realizando y ajustado de manera permanente . Adicionalmente es menester señalar que las materias primas y demás productos luego de ser recepcionados son almacenados y ubicados sobre estibas y estantes, de acuerdo a las características de cada uno con su correspondiente rotulación, sin que inicialmente se identifique contaminación cruzada alguna, como se puede apreciar en el registro fotográfico que se muestra a continuación.

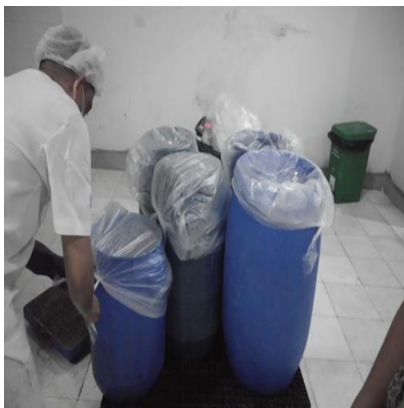
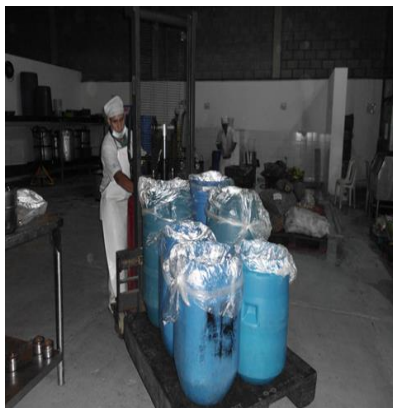
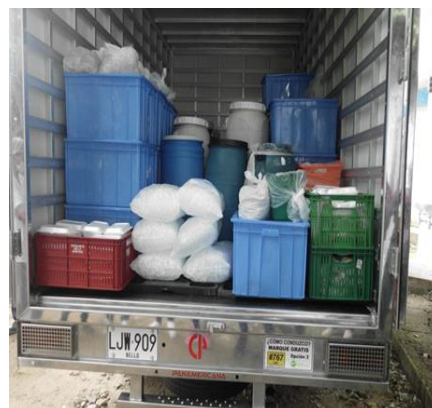
Con relación al almacenamiento de los productos para la entrega de los alimentos preparados para posteriormente ser entregados en el Centro de Reclusión, de acuerdo a lo observado este se realiza por cada uno de los 11 patios con los que cuenta el penal, se embala el alimento conservando su temperatura en fondos plásticos y metálicos, en canastillas plásticas, cajas de cartón y bolsas; cada uno de estos elementos se encuentra debidamente sellado para conservar temperatura y marcado con el número del patio al cual pertenece, y se carga en el camión del operador, vehículo que tiene marcado el sitio específico de cada patio en su interior, evitando confusión y facilitando la entrega al PPL distribuidor en el sitio.

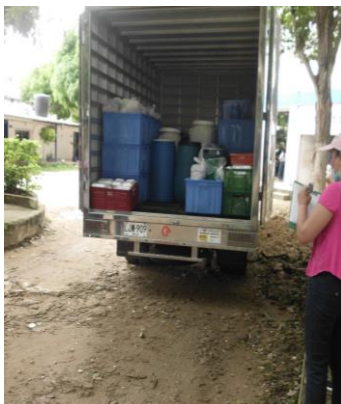
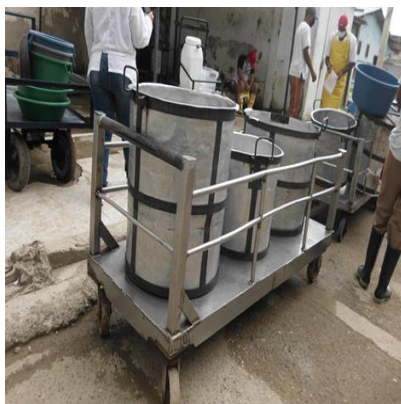
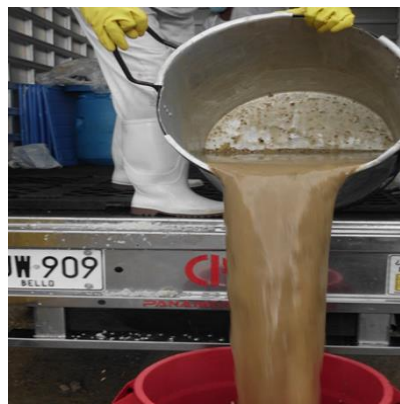
Una vez en el centro de reclusión, el alimento pasa por 2 controles de seguridad de acceso hasta el punto de distribución y entrega a distribuidores para que estos a su vez lo trasladen hacia los pabellones y entreguen allí a cada uno de los internos. Cada distribuidor cuenta con un carro de entrega con fondos (ollas, canastillas, canecas) en las cuales se realiza en envasado y conteo de las raciones. Esta entrega siempre es acompañada por dos representantes del operador, un guarda del INPEC y un vigía representante de los PPL, quienes garantizan la entrega completa de las raciones.

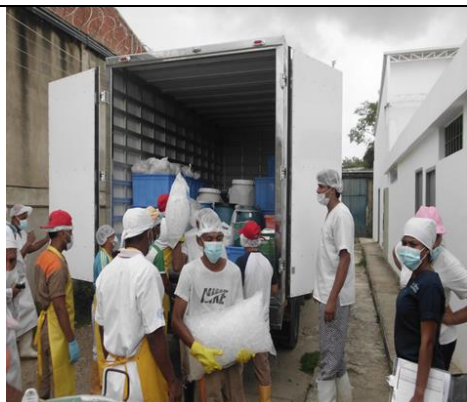
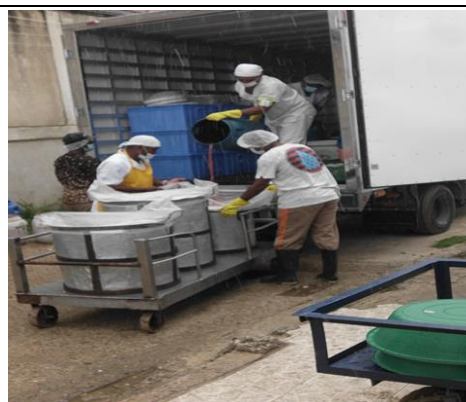
Trascurrido el tiempo de cargue en la bodega, el traslado al establecimiento penitenciario, la revisión por parte de la guardia, descargué y entrega a los delegados, el traslado a los pabellones y entrega definitiva al personal privado de la libertad, la temperatura de los alimentos llegan a sufrir cambios importantes, dicho en otras palabras lo caliente se torna frio (sopa y plato fuerte) y lo frio se torna caliente (jugos y ensaldas), esta última situación se subsana con la entrega de hielo en bolsas entregado a cada delegado, pero no así la disminución de la temperatura de las sopas y bandejas, pues no existe una forma fácil de realizar el calentamiento en estas.

Este proceso de envase de los alimentos en planta de producción, traslado al centro de reclusión y reenvase en el centro para cada patio, genera retrasos en los horarios de entrega de la alimentación en los patios, afecta la temperatura y calidad del alimento y aumenta el riesgo de contaminación de los alimentos en el momento del conteo teniendo en cuenta que este se realiza al aire libre.

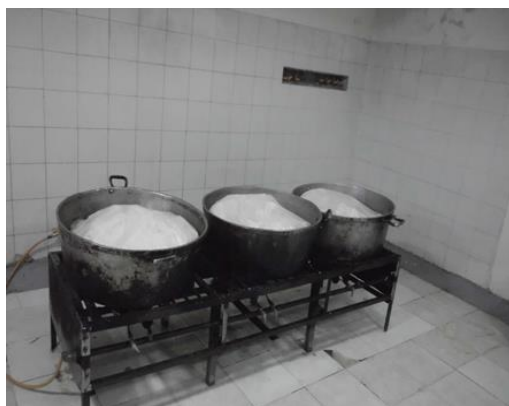
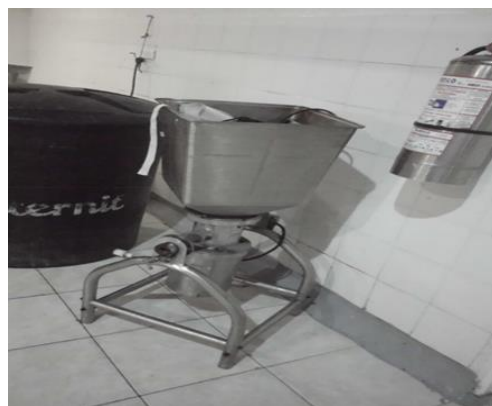
En relación con los equipos, utensilios y menaje ofrecidos por el operador en la Oferta Técnica Mínima, los mismos cumplen con los requerimientos y se encuentran en operación al interior de la bodega (rancho) en donde se realizan todas las preparaciones que permiten alimentar a la población carcelaria del Establecimiento. Se cuenta con 5 estufas industriales cada una de 3 fogones en donde se prepara el alimento por cada patio.

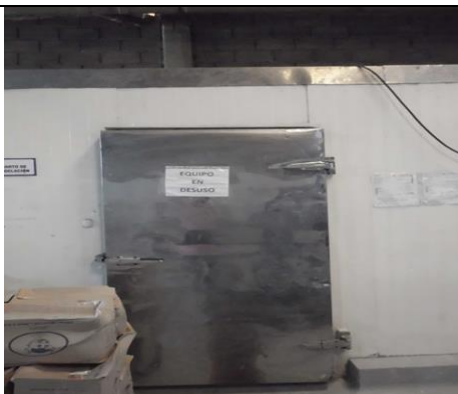
Frente a la utilización de los cuartos fríos, se pudo identificar que uno de estos se encuentra fuera de servicio, el otro se encontraba en funcionamiento normal, mientras las neveras si se encuentran en perfecta operación y se identifica el registro temperaturas.

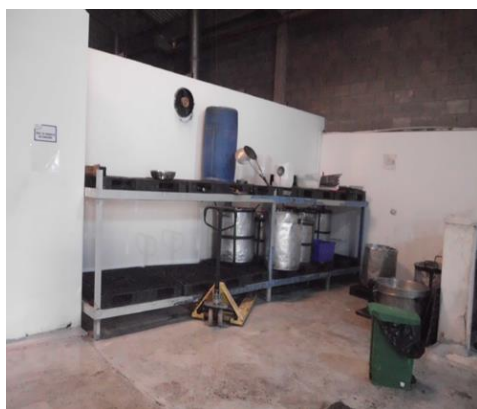
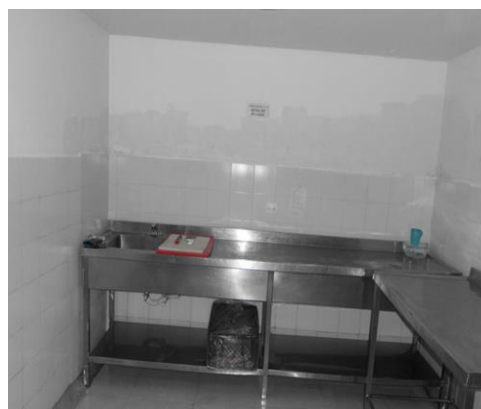
Los mesones de la bodega que opera como rancho son utilizados para ejecutar diferentes actividades de alistamiento, corte y porcionado de alimentos, los cuales están elaborados de acero inoxidable facilitando su lavado y desinfección cuando se termina su utilización en cada una de preparaciones llevadas a cabo diariamente, como se muestra a continuación.

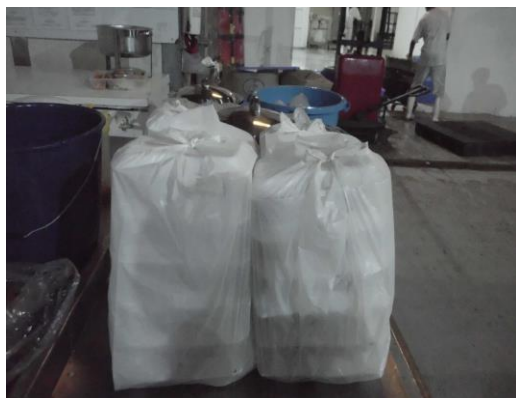
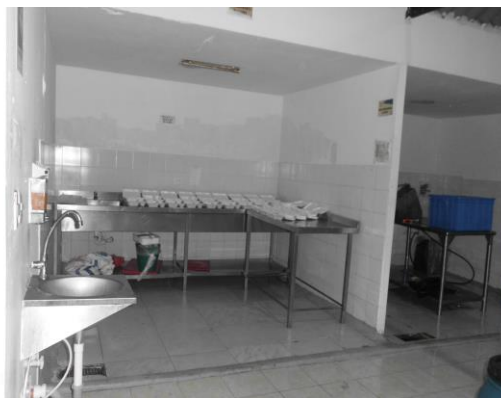
El menaje ofrecido en la Oferta Técnica Mínima (OTM), se encuentra debidamente entregado por parte del contratista y recibido por parte del INPEC, este menaje a su vez fue entregado a los PPL, de acuerdo al acta respectiva, muy a pesar de darse por cumplida tal obligación se evidenció que algunas de estas fiambreras ya se encuentran deterioradas y en regular estado. Se pudo verificar la utilización de fiambreras desde el sitio con las dietas preparadas..

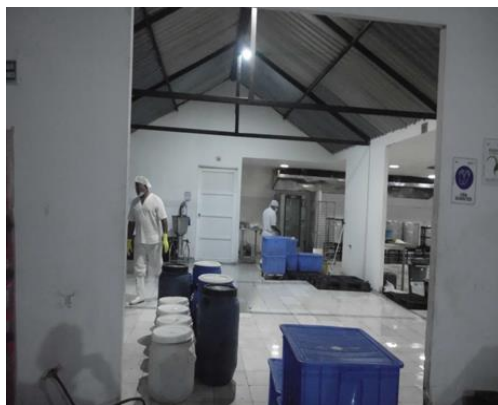
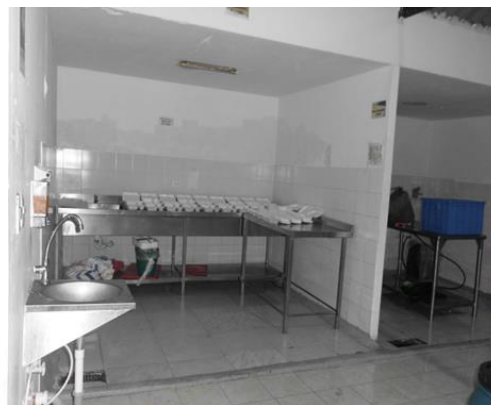
Servido de dietas y raciones para nuevos ppl

Adicionalmente se evidencia que en empaque desechable se entregan los alimentos individualizados para los nuevos PPL ingresados que informan en el día y para los que salen del penal a cumplir citas médicas o cualquier otra diligencia.

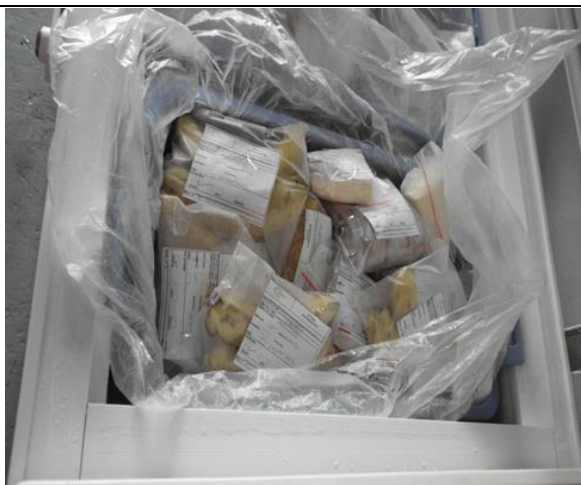
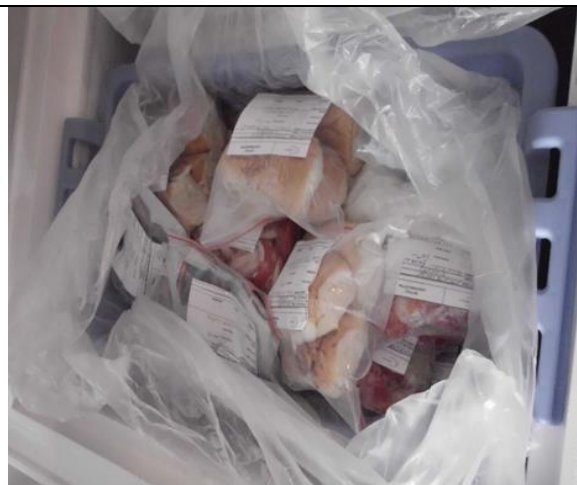
Rotulación y almacenamiento de contramuestras

También se pudo apreciar en la misma visita que las contramuestras de las raciones entregadas son guardadas en las neveras y/o congeladores, previo al rotulado respectivo, visualizando que se cumple con las cantidades, los rangos de temperatura y los tiempos de conservación definidos en el contrato y sus documentos anexos.

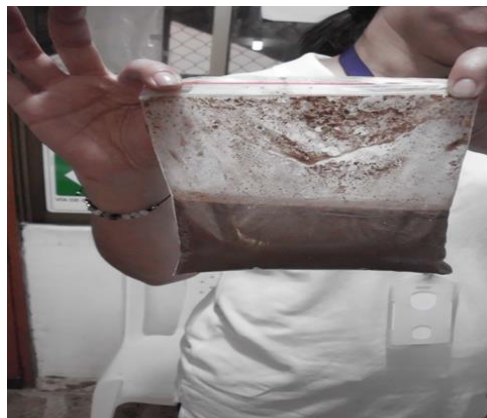
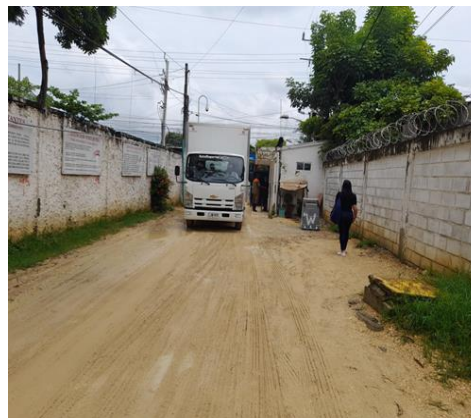
Para el día jueves 22 de septiembre los PPL, inicialmente (6:30 a.m.) no recibieron el desayuno en razón según el operador y el director del penal, a que el chocolate no era lo suficiente consistente (espeso), teniendo en cuenta el color de esta bebida. Situación que se corrigió por parte del operador, regresado el producto a planta de producción y colocando más chocolate en pastilla y leche, lo anterior generó retrasos para la entrega del desayuno que se realizó sobre las 8:30a.m y por ende retrasos en las demás raciones del día puesto que se debió detener la producción de almuerzo para subsanar el proceso del chocolate, afectando también la preparación de la cena y los tiempos definidos para la entrega
