## UNIDAD DE SERVICIOS PENITENCIARIOS Y CARCELARIOS - USPEC

AUDITORIA PROCESO DE GESTIÓN DE SUMINISTRO DE BIENES Y PRESTACIÓN DE SERVICIOS -  
SERVICIO DE ALIMENTACIÓN –EMPSC CARTAGENA

BOGOTÁ D.C., SEPTIEMBRE 2022

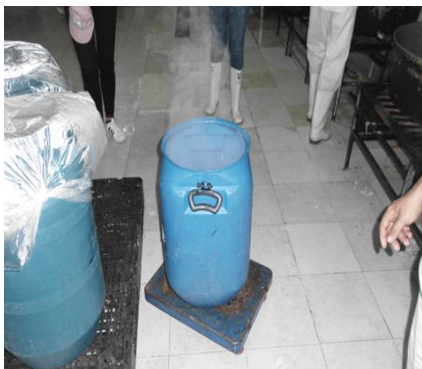
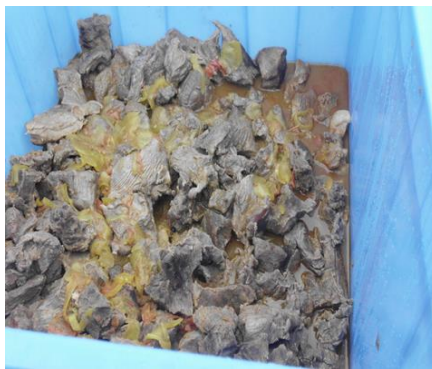
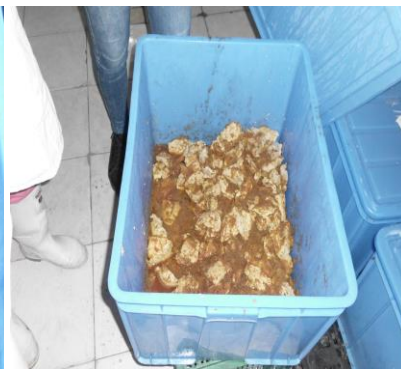
Pesaje y medición productos antes de ser embarcados en el camión transportador.

El operador cuenta con utensilios robustos de pesaje, tal medición se realiza por los preparadores de alimentos en revisión con el chef, la nutricionista y en días aleatorios por el interventor del contrato. En cada recipiente bien sea metálico, plástico, icopor o cartón, se realiza el llenado generalmente con peso adicional de cada producto, para prever situaciones como derrames al cargar y descargar o la no notificación por parte del penal de ingreso de nuevos PPL al establecimiento.

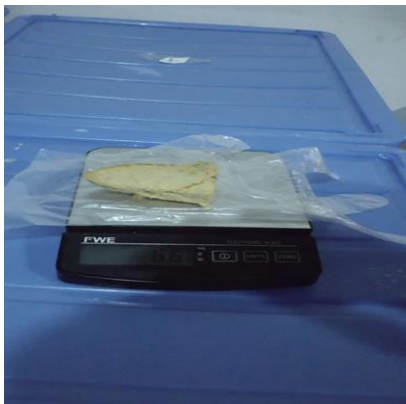
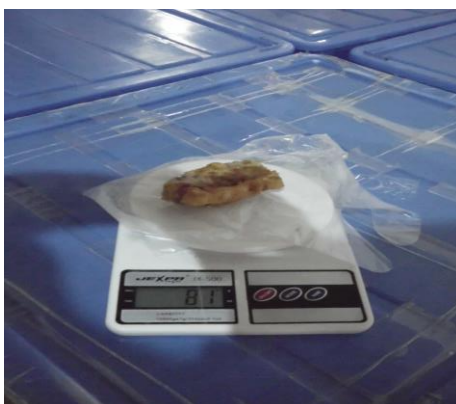
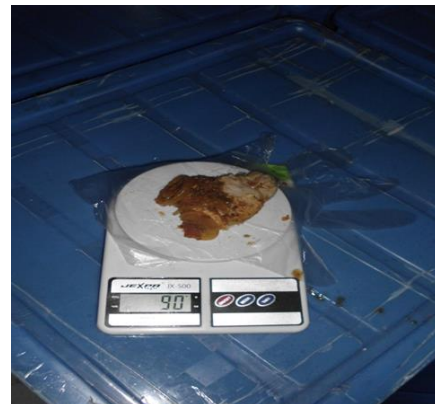
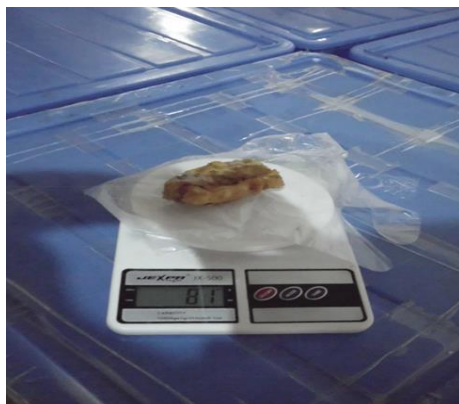
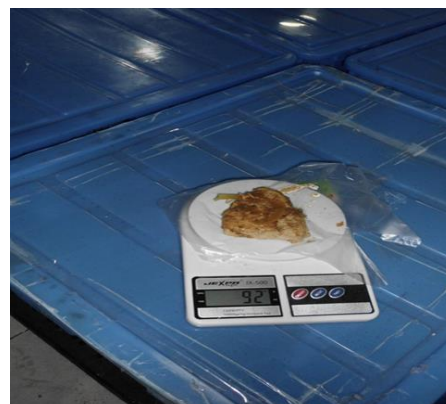
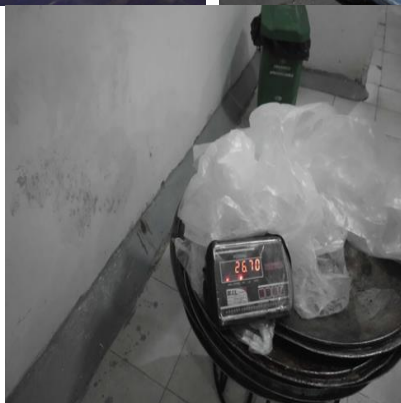
Pesaje de proteína al momento de empacar en las canastillas para trasladarlas al establecimiento penitenciario

Se evidencia que la porción no da cumplimiento, situación que debe ser corregida y ajustada en cada comida ofrecida, siendo una falencia constante en el menú y se considera como incumplimiento y por ende debe corresponder a descuento, tal como lo determina la clausula **xxx** del contrato.

La comisión de auditoría pudo corroborar que los gramajes ofertados frente a los servidos, difieren en bajo porcentaje frente a lo identificado en el anexo técnico 20, principalmente en cuanto a la proteína, de acuerdo a la verificación adelantada (pesaje) tal como se muestra en las siguientes fotografías.

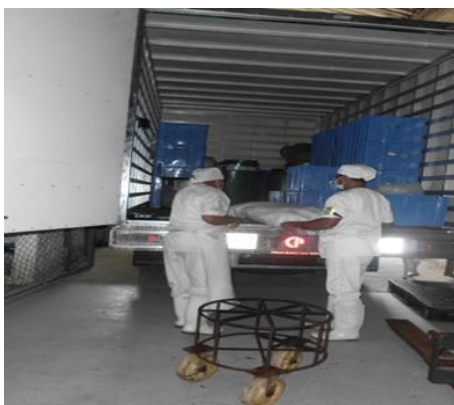
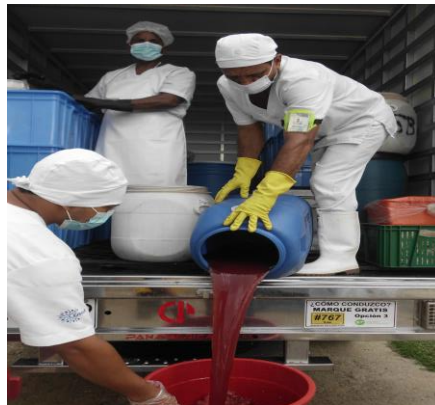
Personal que manipula alimentos utilizando la dotación correspondiente

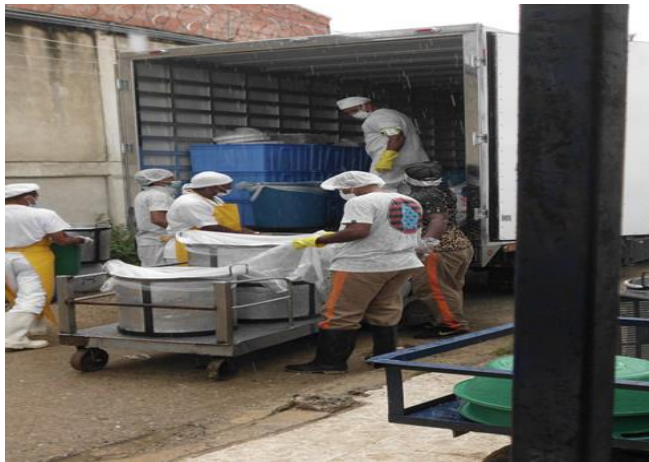
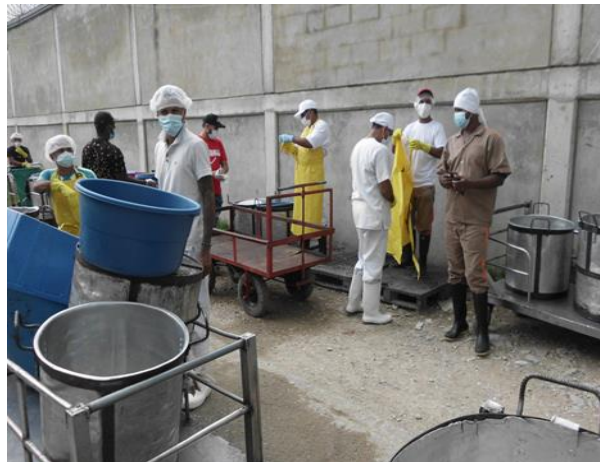
PPL designados para recepcionar las raciones alimentarias para cada pabellón

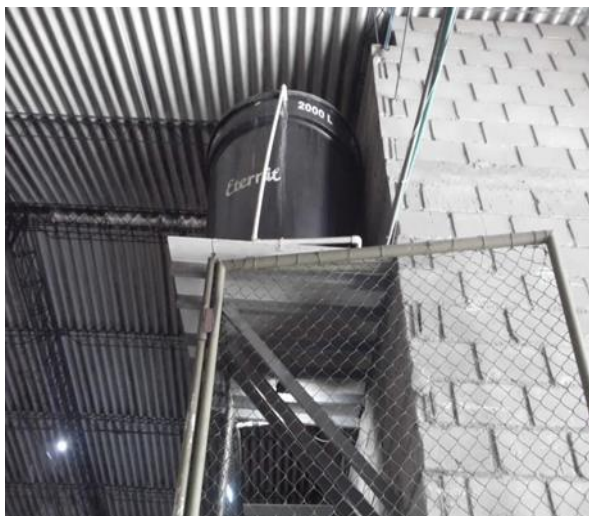
El operador de la bodega externa donde se realiza la preparación de la alimentación, informó al equipo auditor de la Oficina de Control Interno de la USPEC, que si bien es cierto solo cuenta con un tanque de reserva o almacenamiento de agua potable para adelantar todas las actividades asociadas al alistamiento, lavado y preparación de alimentos, hasta la fecha nunca han tenido inconvenientes con el suministro del líquido, el grupo auditor pudo corroborar lo expresado por la Administradora de la bodega e identificó la existencia de tan solo un tanque de almacenamiento de 2000 litros<sup>3</sup>, por lo anterior la Oficina de Control Interno, reitera la necesidad e intensión de que sea habilitado el rancho que se encuentra al interior del establecimiento penitenciario. Para que desde la Dirección del mismo establecimiento se pueda garantizar la existencia de agua potable y la reserva necesaria para cubrir eventuales desabastecimientos por parte de la empresa prestadora del servicio de acueducto en la penitenciaría – La Ternera.

Tanque de almacenamiento

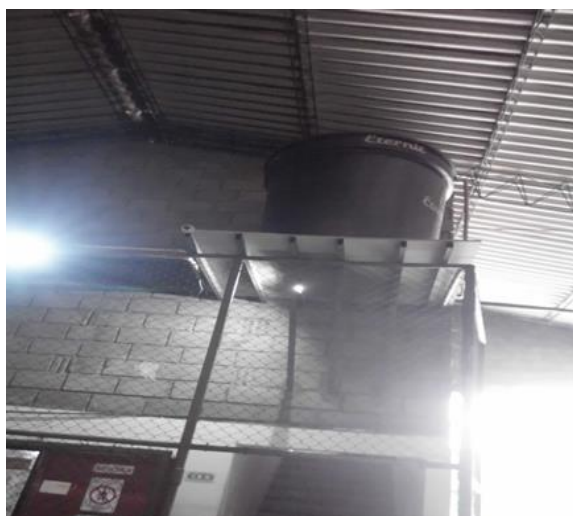
En la revisión documental se pudo evidenciar que el tanque de almacenamiento de agua potable es lavado de manera periódica y se cuenta con la certificación respectiva expedida por el laboratorio que adelanta dicha actividad.

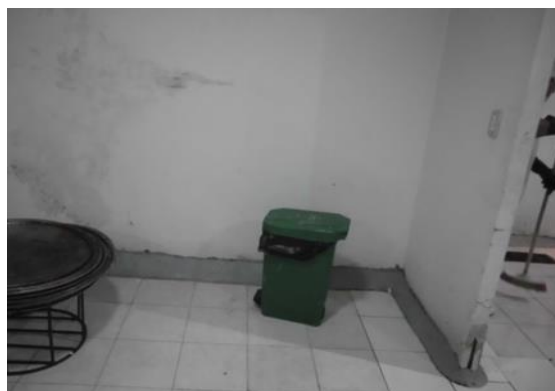
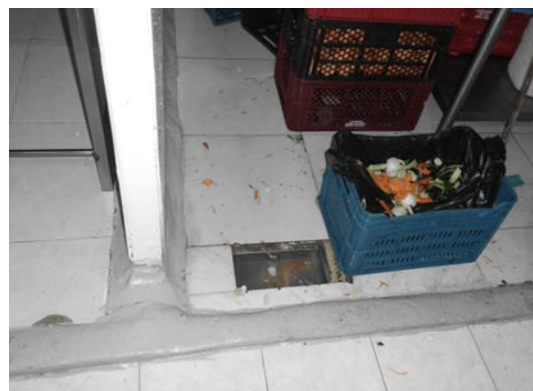
Al interior de la bodega adaptada como rancho se cuenta con canecas en donde se depositan todos los desechos generados en los procesos de selección, lavado y alistamiento de materias primas, desechos que diariamente son dispuestos en el shut de basuras, situado en el exterior de la bodega, en donde ingresa el carro recolector de basuras dos veces a la semana y hace la recolección para su disposición final, en el relleno sanitario de la jurisdicción.

Almacenaje inicial de residuos sólidos orgánicos al interior del área de producción

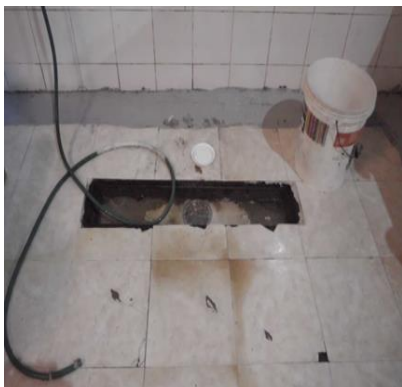
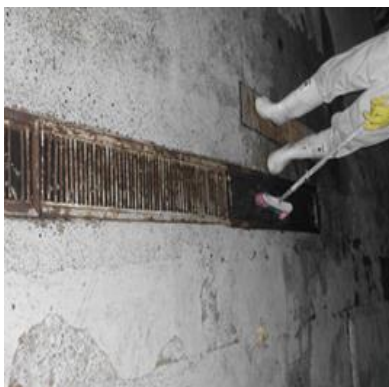
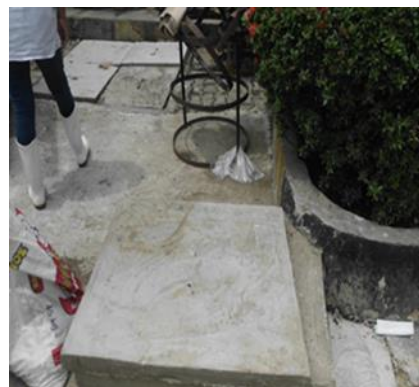
En relación con la trampa de grasas de la bodega esta se encuentra a las afueras de la misma, sin embargo no fue factible verificar de manera visual su funcionamiento, en razón a que la tapa es en hormigón fundido y su peso considerable, siendo imposible movilizarla, por parte del personal que atendió la visita, por lo anterior se verificó que todos los líquidos y demás materiales que son vertidos por los desagües existentes en la bodega funcionan de buena forma, sin detectar estancamientos o empozamientos de los precipitados líquidos. Como complemento a la presente observación se pudo evidenciar la certificación de fecha 1 de agosto de 2022, expedida por la firma Andinas de Servicios en donde se refiere el retiro de 9 m3, de agua residual de la trampa de grasa.

Desagües y trampas de grasa en buen funcionamiento

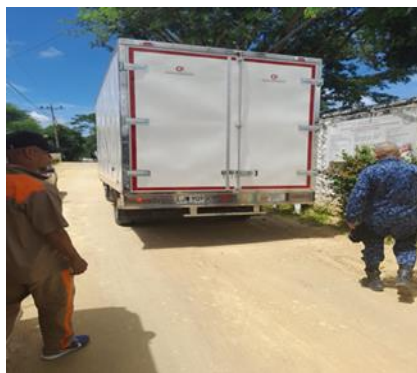
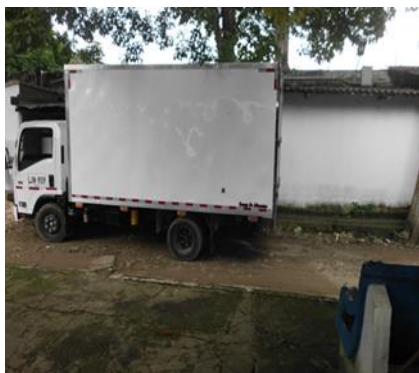
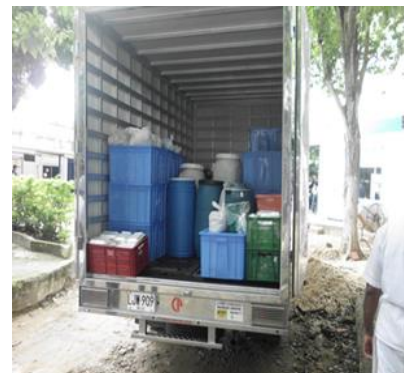
Los alimentos ya preparados son transportados al interior del Centro Penitenciario, durante por lo menos 3 veces al día, mediante la utilización de un camión tipo furgón, propiedad del contratista – operador, situación que si bien hasta el momento no ha generado mayores inconvenientes, si se identifica cambios importantes de temperatura que pueden llegar a perjudicar los alimentos entregados en el establecimiento, lo anterior como consecuencia de estarse realizando el proceso de alistamiento, preparación y cocción de alimentos fuera del penal, hecho que se viene dando desde 2018, como ya se ha manifestado anteriormente.

Camión transportador de alimentos de la bodega (rancho) al interior del penal, recorrido que se da mínimo 3 veces al día

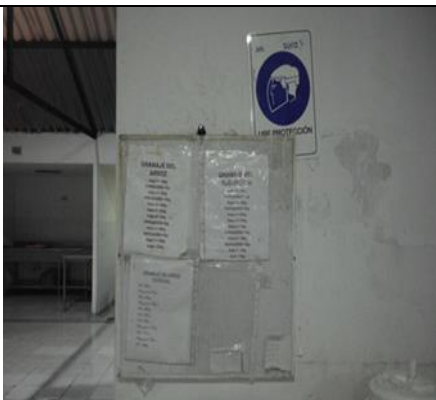
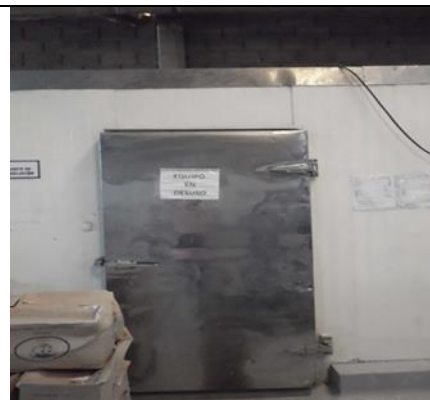
El operador mantiene publicado el ciclo de menús en lugar visible, de la misma manera se identifica los niveles de temperatura de los congeladores y cuartos fríos donde se almacenan las materias primas como proteínas y lácteos. Adicional a lo anterior se identificó el no funcionamiento de un cuarto frio, situación que hasta la fecha no ha impedido adelantar los procesos de preparación de alimentos con normalidad.

Minuta de menús publicados y cuarto frío fuera de servicio

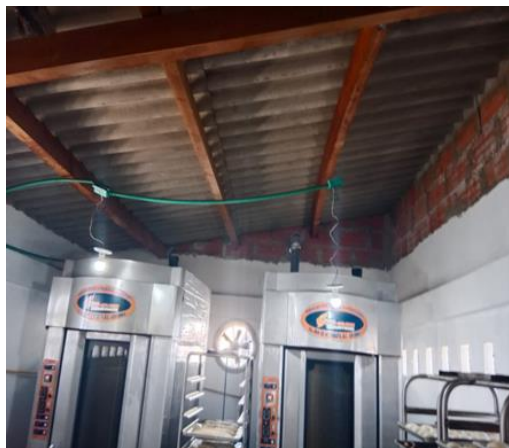
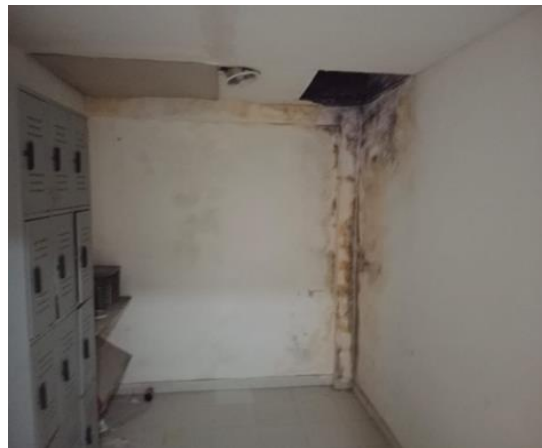
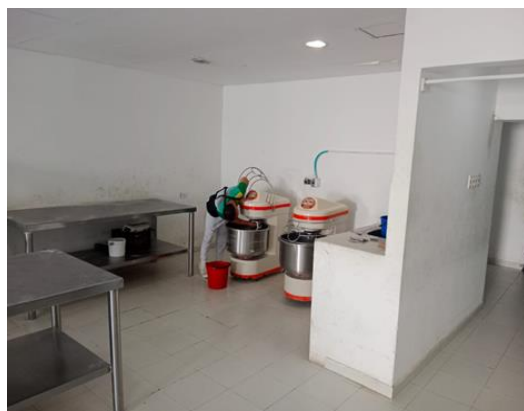
Instalaciones de la panadería

En las visitas realizadas al Establecimiento Penitenciario y Carcelario de Alta Seguridad “La Ternera” de Cartagena, se pudo establecer que se cuentan con 1 proyecto productivo, el cual corresponde al de panadería, en las instalaciones físicas en donde funciona la panadería se identificó una humedad causada por la existencia de una teja rota, según lo informado por los PPL que allí prestan su servicio, teja que fue cambiada la semana anterior a la visita de la comisión auditora de la Oficina Control Interno de la USPEC.

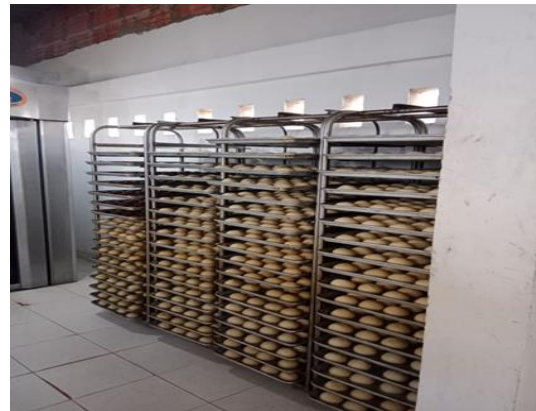
El proyecto productivo cuenta con amplias instalaciones físicas, se encuentra dotada con equipos (2 hornos eléctricos, 1 horno manual, cortadora, batidoras, latas y estanterías, situación que permite la producción diaria de pan y eventualmente repostería (tortas), producción que es vendida al operador para que sea suministrado a los PPL, o para ser llevado a los expendios internos. En el momento de la visita no se encontraba en operación puesto que no se contaba con materia prima. Tal situación de acuerdo a lo manifestado por los PPL que prestan su servicio en este proyecto productivo se ha dado desde hace aproximadamente una semana y obedece al elevado precio de la harina. En este proyecto se encuentran 7 PPL que se encargan de realizar la producción diaria.

Se cuenta con equipos de panadería deteriorada, sin funcionamiento y que se acumulan en el patio de la misma, como chatarra, es necesario hacer el trámite pertinente dar de baja.
