## 1. DESCRIPCIÓN GENERAL

| <b>Objetivo de la Auditoria:</b> | Establecer las actividades necesarias para realizar el seguimiento a la prestación del servicio de salud POS y control al servicio de salud NO POS, prestado a la población privada de la libertad de los establecimientos penitenciarios y carcelarios del orden nacional a cargo del INPEC, incluyendo los menores de tres (3) años que conviven con sus madres en los establecimientos de reclusión. Así mismo, se realizará seguimiento al servicio de alimentación bajo el contrato 420/ 2022 grupo 16. |

### **EPMSC ESTABLECIMIENTO DE RECLUSIÓN ESPECIAL BARRANQUILLA**

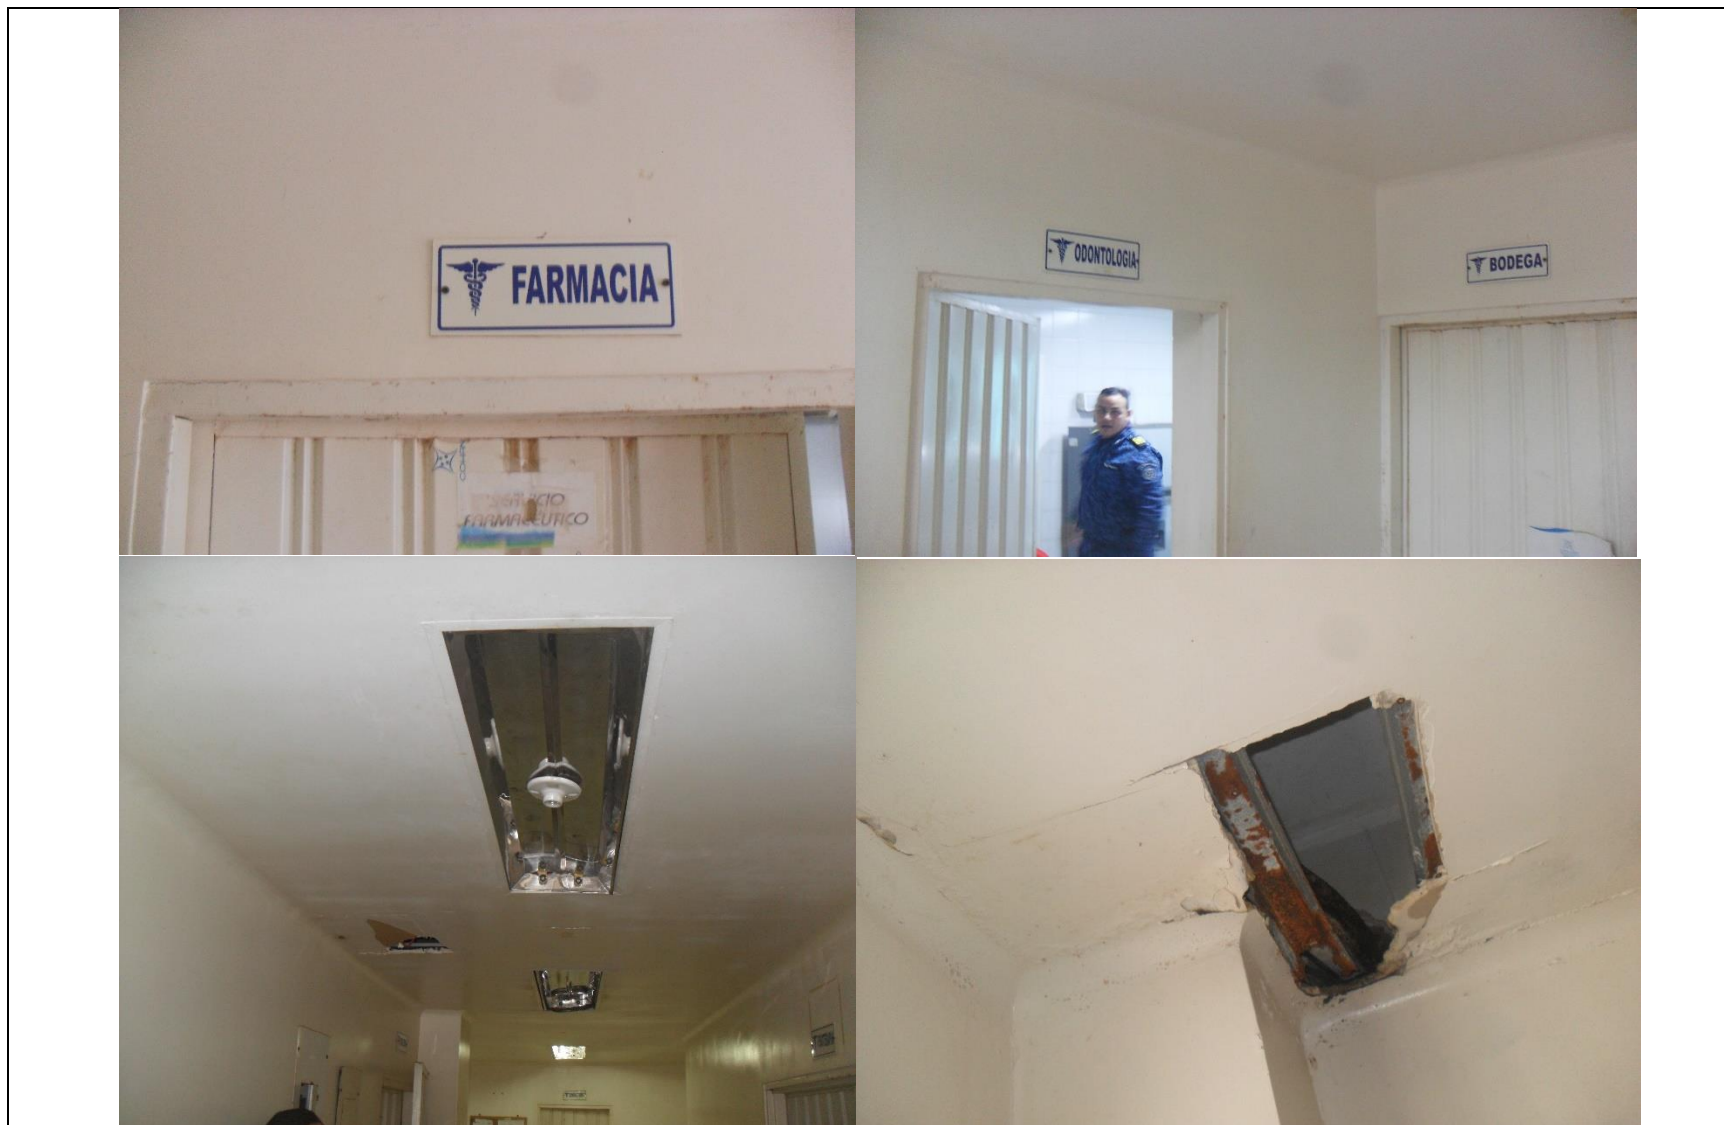
El ERON cuenta con los espacios requeridos, inicialmente verificamos que se encuentra una celda de aislamiento para los reclusos de nuevo ingreso, en la cual deben permanecer hasta que se verifique si tienen alguna enfermedad infecciosa, se encuentran separados de los consultorios médicos, consultorio odontológico, enfermería, farmacia, consultorio de tele consultas y archivo, este último se encuentra muy deteriorado con humedad y cajas desorganizadas.

Los pisos, paredes se encuentran en buen estado a diferencia de los techos y la luminarias que se encuentran en mal estado y muy deficientes, el laboratorio tiene un funcionamiento de dos días por semana, los días martes y jueves. Y se verifica área de depósito para los desechos sanitarios.

A pesar de que el área de sanidad cumple con mucho de los requisitos, se evidencia deterioro de la parte de infraestructura, los techos se encuentran en mal estado y no cuenta con la iluminación necesaria debido a que las luminarias se encuentran dañadas. Con relación al servicio de alimentación, es necesario que se corrija la fuga de agua al interior del rancho, igualmente se debe concertar con el INPEC y la USPEC la posibilidad de realizar el cambio del piso, toda vez que las baldosas no son antideslizantes y se pueden generar accidentes potencialmente graves puesto que se manipulan elementos cortopunzantes, así mismo, se debe realizar el arreglo o reposición de la gramera, puesto que no estaba en funcionamiento.

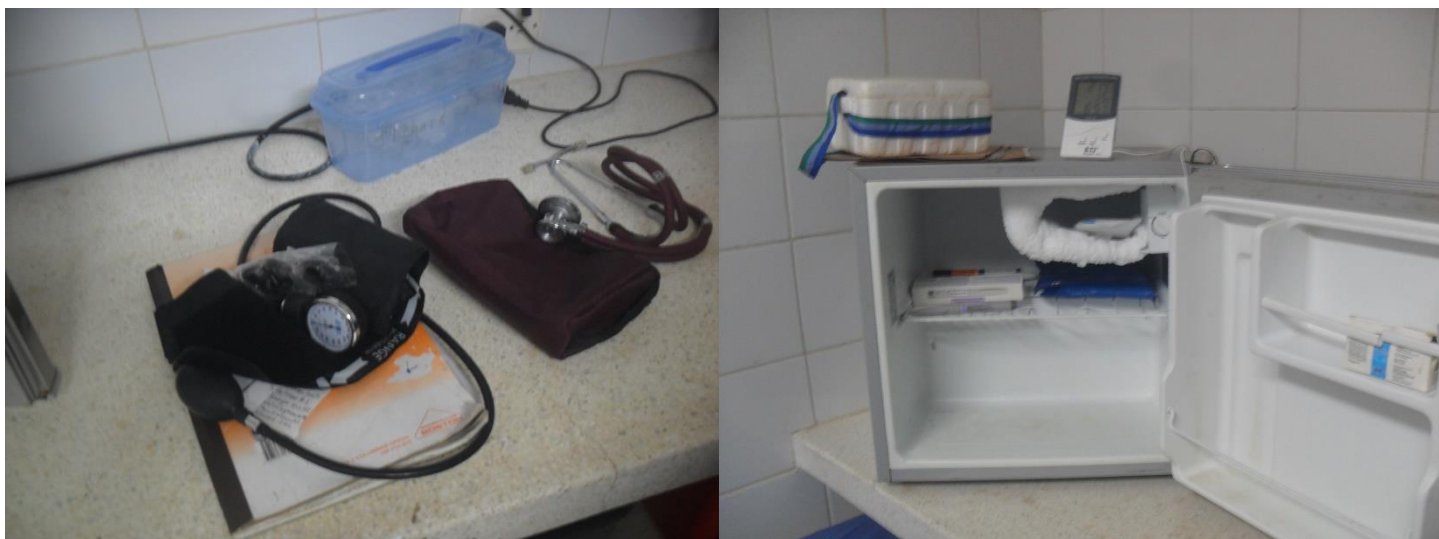
Se verificó que el área de salud cuenta con los elementos de dotación, biomédicos, básica de atención, elementos médicos quirúrgicos como por ejemplo tensiómetros, fonendos, rotulado entre otros. Se informa que en la enfermería se almacenan elementos básicos, puesto que por las horas de la noche la farmacia no tiene funcionamiento, se verifica las hojas de vida de los equipos anteriormente mencionados.

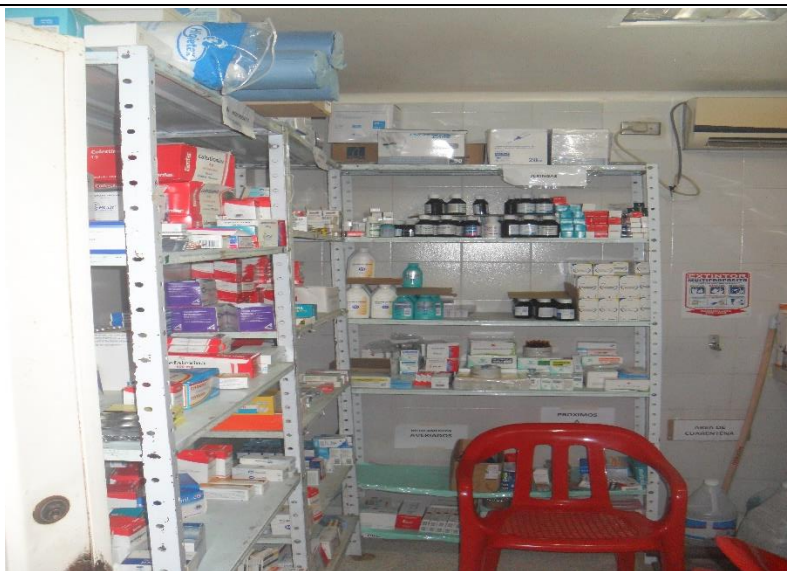
Se verifica la entrega de los medicamentos a los PPL conforme el tratamiento médico de cada uno, el PPL se acerca a la ventanilla de la farmacia de sanidad a tomar el medicamento, luego es registrado en la planilla de entrega. Los medicamentos se encuentran conservados y almacenados oportunamente, esta área de farmacia cuenta con el personal indicado verificado por la hoja de vida.

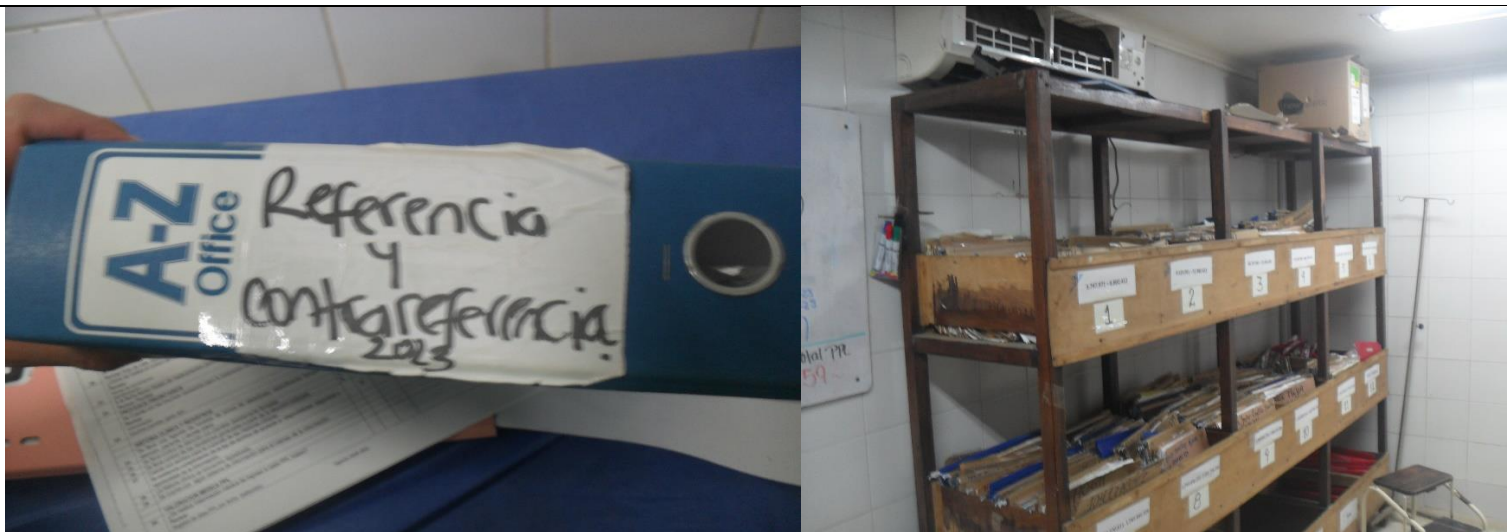
Se evidencia listado diario en el área de procedimientos, así como de medicamentos básicos de atención especificando tiempo de atención, paciente y demás datos, el archivo de custodia de las historias clínicas se evidencia desorganizadas y sin archivo cuentan con un sistema de digitación de las historias clínicas llamado salud systems.

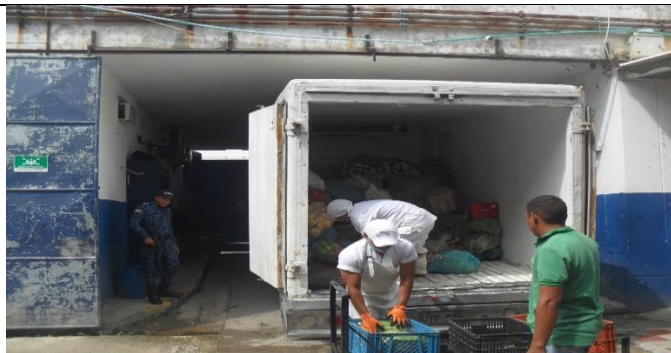
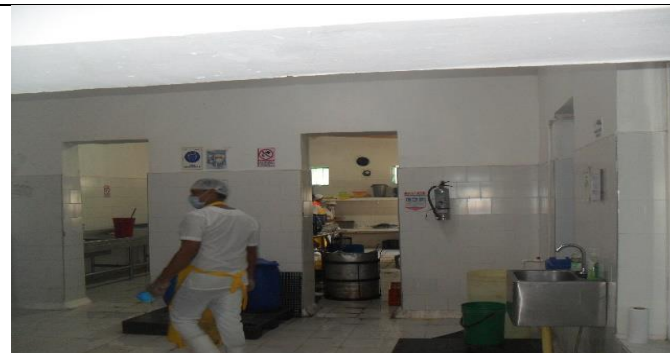
En las presentes fotografías se observa el área de recepción y descargue de insumos, adicionalmente se evidencia el interior del rancho, observando piso en baldosas, el cual estaba mojado por fuga en una tubería, el mismo no está construido en material resistente, no poroso, impermeable o no absorbente, se trata de baldosas que no son antideslizantes, de hecho, por poco se cae la administradora del rancho en nuestra presencia.

Las paredes del rancho también son de baldosa, se encuentran en buen estado, las uniones de pared-piso y pared-pared son de forma redondeada, lo cual impide la acumulación de suciedad y facilita la limpieza y desinfección de las mismas. Las puertas del servicio de alimentación son metálicas, se encuentran pintadas de blanco y son de fácil limpieza, sin embargo no son herméticas. Se verificaron aspectos como la iluminación y ventilación, evidenciando que las luminarias se encuentran protegidas y están funcionando, así mismo, el sistema eléctrico se encuentra funcionando. El rancho cuenta con servicios sanitarios para hombres y mujeres, lavamanos en buen estado de funcionamiento.

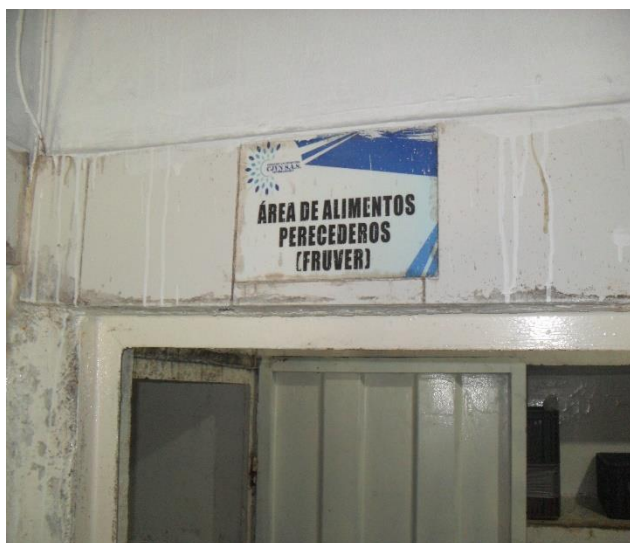
Áreas señalizadas con sus respectivos letreros.

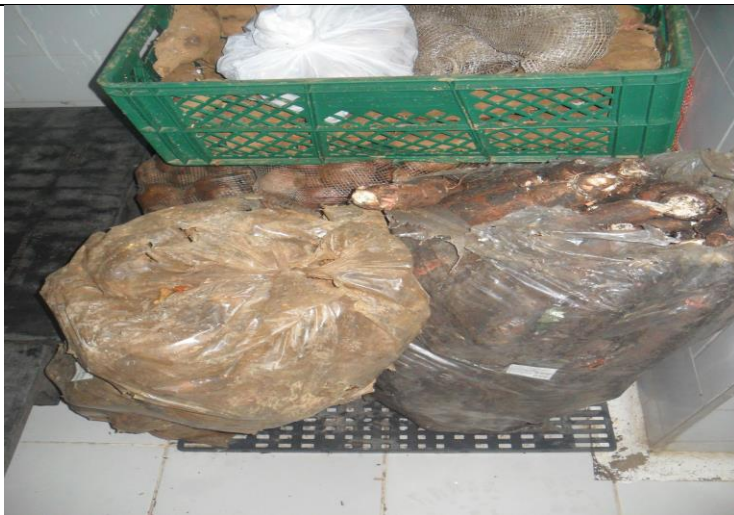
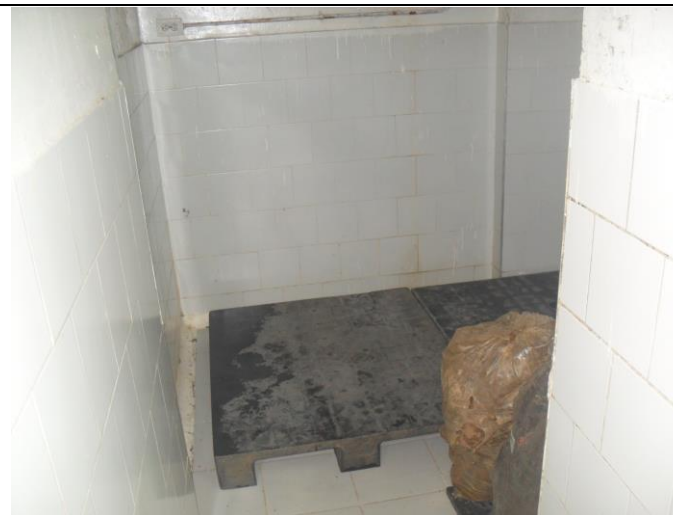
Almacenamiento de alimentos, se utilizan estibas.

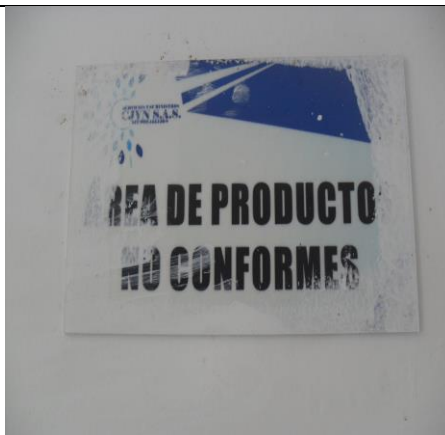
Por otra parte, se pudo verificar que existen fichas técnicas de materias primas y registros sobre la calidad al momento de la recepción, también pudimos observar fechas de vencimiento de los alimentos, no se utilizan alimentos enlatados ni aditivos alimentarios y saborizantes artificiales en las preparaciones incluidas en la minuta patrón. Las bebidas de fruta cumplen con las características técnicas establecidas en la normatividad vigente, también pudimos constatar la existencia de un área exclusiva para el mantenimiento temporal de alimentos o materia primas clasificadas como productos NO conformes, se encuentra señalizada.

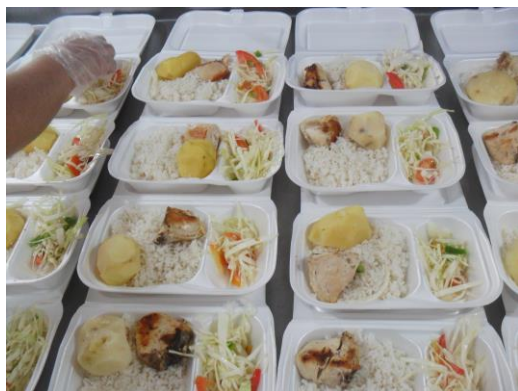
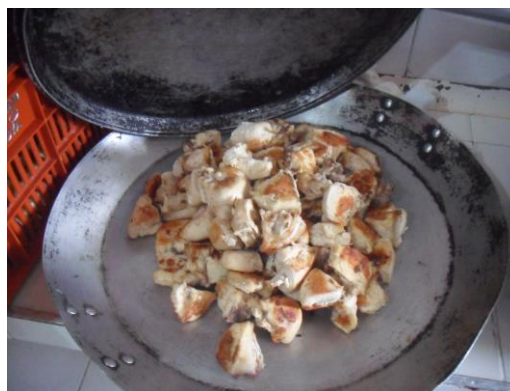
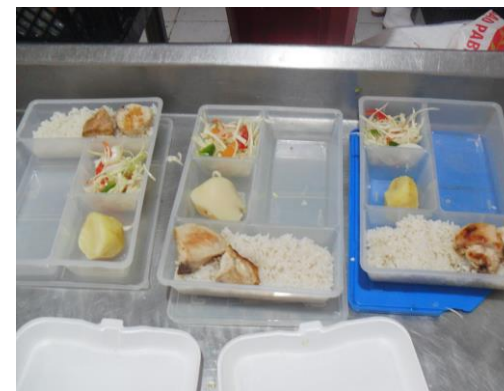
Se observó la preparación de los alimentos y la servida de los mismos, almuerzo corresponde a la minuta patrón del día, también se evidencian las dietas en utensilios plásticos o fiambreras, debidamente rotuladas con el nombre, patio y dieta del respectivo PPL.

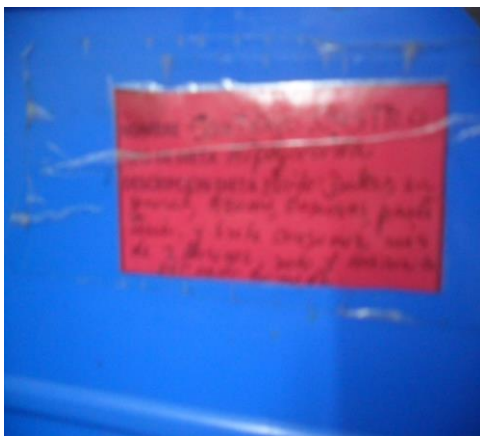
Fiambrera rotulada - dietas

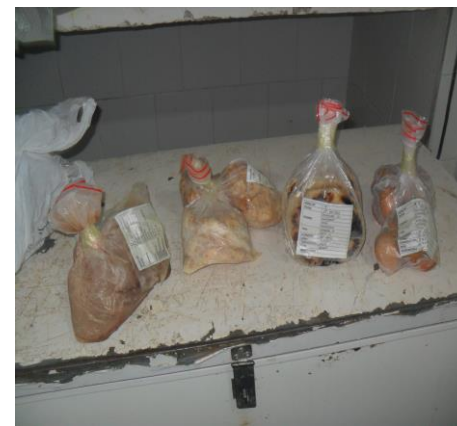
Contramuestra desayuno 17-10-2023

Las contramuestras se almacenan en congelación durante 72 horas, llevándose el registro respectivo de las mismas

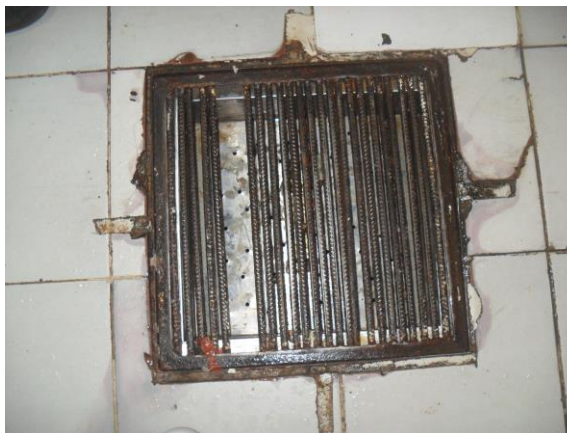
Para el manejo de estos residuos se cuenta con recipientes suficientes, identificados, de material sanitario, en buen estado, con tapa y bolsa plástica, adicionalmente existe un espacio físico definido para la recolección temporal de los residuos sólidos, ubicado, señalizado y protegido, en buen estado de mantenimiento. Conforme lo manifiesta la ingeniera, los residuos sólidos son retirados por lo menos 3 veces al día del área donde se procesan los alimentos. Se encuentra publicado el plano de rutas de recolección y evacuación de residuos sólidos (Publicado en cartelera justo al lado de la minuta patrón), de igual forma el programa de manejo de residuos sólidos se encuentra articulado con el PIGA, el rancho cuenta con trampas de grasa que garantizan la disposición de residuos líquidos, se evidencia que a una de las trampas le hace falta una rejilla.

Trampa de grasa
